**IDENTIFIKASI HAZARD DAN UPAYA PENINGKATAN
KESELAMATAN
(STUDI KASUS : JALAN M.T. HARYONO KOTA MALANG)**

KERTAS KERJA WAJIB

**DIAJUKAN OLEH:
NADHIRA QURRATA AYUN
2203040**

**¹⁴
POLITEKNIK TRANSPORTASI DARAT BALI
PROGRAM STUDI D-III MANAJEMEN TRANSPORTASI
JALAN
2025**

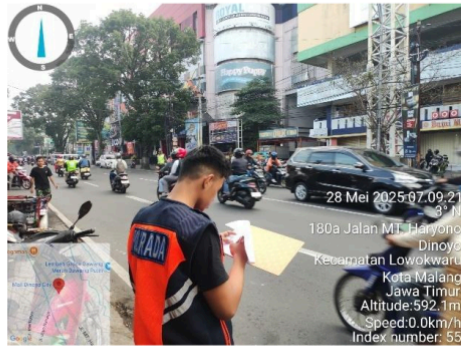
Gambar 25. Kondisi Fasilitas Pejalan Kaki Blackspot Sta 1

Analisis fasilitas pejalan kaki dilakukan untuk mengidentifikasi fasilitas pendukung yang perlu disediakan guna meningkatkan keselamatan pejalan kaki serta menekan angka kecelakaan yang melibatkan pejalan kaki, khususnya pada titik rawan kecelakaan (blackspot) di STA 1 Jalan M.T. Haryono. Berdasarkan hasil observasi lapangan, diketahui bahwa tidak terdapat trotoar pada kedua sisi jalan, sehingga pejalan kaki terpaksa berjalan di bahu jalan yang digunakan bersama dengan kendaraan bermotor. Ketiadaan trotoar juga menyebabkan keterbatasan ruang aman bagi penyandang disabilitas, anak-anak, dan lansia yang melintas di kawasan tersebut. Akibatnya terjadi kecelakaan seperti pada **Lampiran 11 No. 8**. Oleh karena itu, pembangunan trotoar yang memadai dan berkelanjutan sangat diperlukan sebagai upaya meningkatkan keselamatan, kenyamanan, serta keterjangkauan akses jalan bagi seluruh pengguna jalan non-bermotor. Maka dari itu dilakukan perhitungan lebar efektif trotoar perhitungan lebar efektif trotoar berdasarkan pedoman perencanaan teknis fasilitas pejalan kaki (PUPR, 2018).

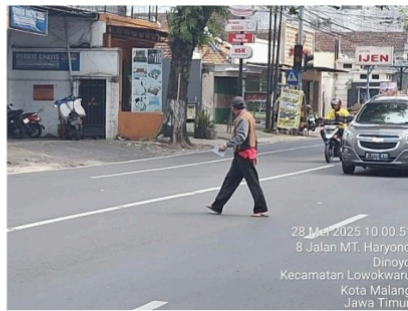
Gambar 28. Penyeberang Melanggar Sta 2

Berdasarkan data pada tabel di atas, tercatat sebanyak 1036 pejalan kaki melakukan aktivitas penyeberangan, namun sebagian di antaranya tidak memanfaatkan fasilitas penyeberangan yang tersedia.

Berdasarkan pada kronologi BAP, ditemukan banyak kejadian kecelakaan pejalan kaki karena faktor manusia (pengemudi tidak menyadari pejalan kaki yang menyeberang). Dalam hal ini, dapat dipengaruhi oleh kondisi perlengkapan jalan yang kurang memadai sehingga pengemudi tidak dapat membaca atau merespon rambu yang ada. Tidak terbacanya rambu isyarat penyeberangan jalan dapat berbahaya karena pengemudi tidak memperoleh informasi atau peringatan yang cukup untuk mengurangi kecepatan, sehingga dapat meningkatkan risiko kecelakaan terhadap pejalan kaki yang sedang atau akan menyeberang. Kronologi dapat dilihat pada **Lampiran 11 No. 22,29,35,37**. Apalagi, ditemukan banyak penyeberang

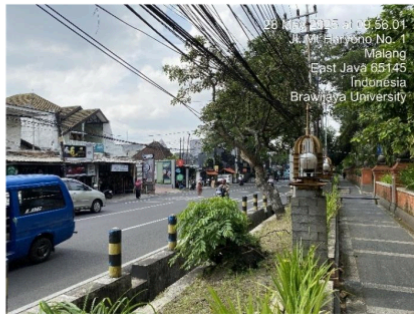
Gambar 29. Kondisi Fasilitas Pejalan Kaki Blackspot Sta 5

Analisis pejalan kaki pada Blackspot Sta 5 dilakukan untuk mengidentifikasi fasilitas pendukung yang perlu disediakan guna meningkatkan keselamatan pejalan kaki serta menekan angka kecelakaan yang melibatkan pejalan kaki. Berdasarkan hasil observasi lapangan, diketahui bahwa tidak terdapat trotoar pada kedua sisi jalan, sehingga pejalan kaki terpaksa berjalan di bahu jalan yang digunakan bersama dengan kendaraan bermotor. Akibatnya terjadi kecelakaan pada **Lampiran 11 No. 47**. Ketiadaan trotoar juga menyebabkan keterbatasan ruang aman bagi penyandang disabilitas, anak-anak, dan lansia yang melintas di kawasan tersebut. Oleh karena itu, pembangunan trotoar yang memadai dan berkelanjutan sangat diperlukan sebagai upaya meningkatkan keselamatan, kenyamanan, serta keterjangkauan akses jalan bagi seluruh pejalan kaki.

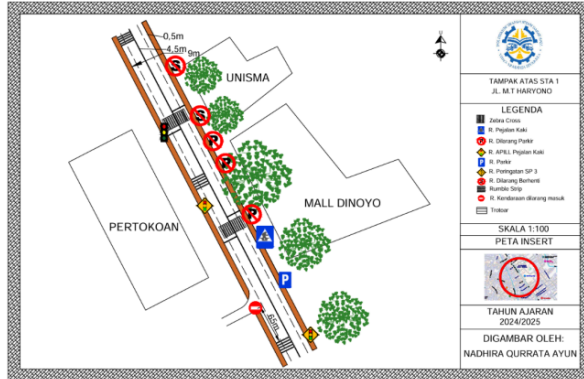
Gambar 31. Rekomendasi Sta

Setelah dilakukan rekonstruksi jalan, diperoleh faktor reduksi penanganan kecelakaan 25%. Pada potensi bahaya No. 4, dilakukan rekomendasi penggantian rambu peringatan lampu isyarat penyeberang jalan yang rusak bertujuan untuk meningkatkan keselamatan pejalan kaki di jalan tersebut. Berdasarkan PM No. 13 Tahun 2014 tentang rambu lalu lintas, pemasangan rambu ditempatkan pada jarak paling sedikit 60 (enam puluh) sentimeter diukur dari bagian terluar daun rambu ke tepi paling luar bahu jalan. Dengan adanya rambu yang jelas, akan meningkatkan respon pengemudi sehingga akan ada kewaspadaan sebelum memasuki penyeberangan jalan. Penggantian rambu diperoleh faktor reduksi 30%. Pada potensi bahaya No. 5, direkomendasikan menghilangkan elemen atau papan yang menyebabkan visibilitas rambu peringatan lampu isyarat penyeberang jalan kurang. Apabila visibilitas rambu kurang, pengendara jadi tidak menyadari keberadaan penyeberangan atau tidak bisa memperkirakan kapan harus berhenti. Dengan menghilangkan papan iklan, pengendara dapat melihat dengan jelas keberadaan rambu tersebut. Penghilangan objek yang menghalangi ini diperoleh faktor reduksinya yaitu 50%. Pada potensi bahaya No. 6 terdapat gang yang harusnya searah tetapi seringkali dilanggar oleh pengguna jalan. Banyaknya kendaraan keluar masuk pada gang akan berpengaruh pada arus kendaraan yang berjalan lurus, merusak rekayasa

lalu lintas, dan hal ini perlu dipertegas dengan penambahan papan berisikan tulisan larangan masuk gang atau jalan satu arah. Penambahan papan ini dimaksudkan agar pengemudi dapat lebih memahami bahwa area tersebut tidak boleh dilewati. Berdasarkan PM 13 Tahun 2014 tentang Rambu Lalu lintas, Rambu larangan sebagaimana dimaksud pada ayat (1) dapat dilengkapi dengan papan tambahan. Hal ini juga dapat menurunkan potensi bahaya terutama pada tabrakan depan-samping atau depan-depan. Penambahan papan diperoleh faktor reduksi 30%. Penambahan *rumble strip* juga direkomendasikan dan diletakkan pada sebelah kiri (-7.938911, 112.607300) dengan jarak 65 meter sebelum gang. Penempatan menggunakan jarak pandang henti dari kecepatan rencana yaitu 50 km/jam. Tidak adanya *rumble strip* memungkinkan pengemudi tidak menyadari adanya gang. Sehingga dengan ditambahkan *rumble strip* dapat memperlambat kecepatan pengemudi dan meminimalisir adanya tabrakan depan-samping. Penambahan *rumble strip* ini diperoleh faktor reduksi 30%.

Pada Station 1, belum tersedia trotoar pada kedua sisi jalan. Berdasarkan hasil perhitungan lebar efektif trotoar diperoleh hasil 1,5 meter. Pejalan kaki seringkali menyeberang sembarangan karena akses menuju titik

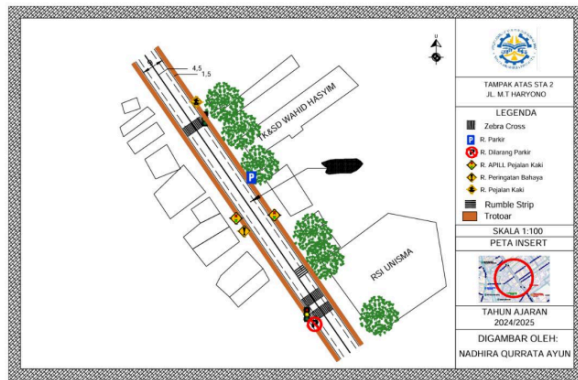
Gambar 32. Rekomendasi Sta 2

Hasil identifikasi pada Sta 2 menunjukkan adanya satu potensi bahaya (hazard), yaitu terdapat kerusakan jalan pada bagian tertentu. Untuk mengatasi potensi bahaya tersebut, disusun rekomendasi penanganan hazard sebagai berikut:

Pada Sta 2 terdapat kerusakan permukaan jalan yang termasuk dalam kerusakan ringan. Kerusakan ringan meliputi retak halus atau kecil di permukaan jalan, permukaan jalan yang aus atau licin, serta lubang kecil dengan diameter kurang dari atau sama dengan 30 cm dan kedalaman

kurang dari atau sama dengan 5 cm. Dalam kasus ini, peneliti menggunakan perkiraan diameter dengan melihat ukuran objek yang melewatinya. Meskipun termasuk kerusakan ringan, perbaikan tetap perlu dilakukan karena kerusakan tersebut dapat membesar seiring waktu. Kendaraan yang melintas mungkin melakukan manuver tiba-tiba untuk menghindarinya, yang bisa memicu kecelakaan. Selain itu, pengemudi bisa kehilangan kendali atau terkejut saat melintasi jalan tersebut, terutama pada malam hari atau ketika jarak pandang terbatas. Perbaikan jalan atau penambalan jalan bertujuan untuk mencegah lubang bertambah besar, yang dapat menyebabkan kerusakan parah pada jalan dan mengurangi potensi bahaya agar kendaraan tidak melakukan manuver secara tiba-tiba. Pada penanganan ini, diperoleh faktor reduksi 25%.

NO.	POTENSI BAHAYA (<i>Hazard</i>)	KONDISI	REKOMENDASI
1.	 	Terdapat kerusakan jalan pada titik tertentu	Perbaikan jalan atau penambalan jalan. Jika tidak segera diperbaiki, lubang kecil ini bisa berkembang menjadi kerusakan besar, apalagi di jalur padat. (Peraturan Menteri Pekerjaan Umum Nomor 13 Tahun 2011 tentang Pemeliharaan dan Penilikan Jalan).

Pada Station 2, belum tersedia trotoar pada kedua sisi jalan. Berdasarkan hasil perhitungan lebar efektif trotoar diperoleh hasil 1,5 meter. Pejalan kaki seringkali menyeberang sembarangan karena akses menuju titik penyeberangan kurang nyaman (terhalang pohon dan ruang gerak pejalan kaki sempit). Untuk meningkatkan keselamatan dan kenyamanan pejalan kaki dan mendukung mobilitas pejalan kaki, direkomendasikan

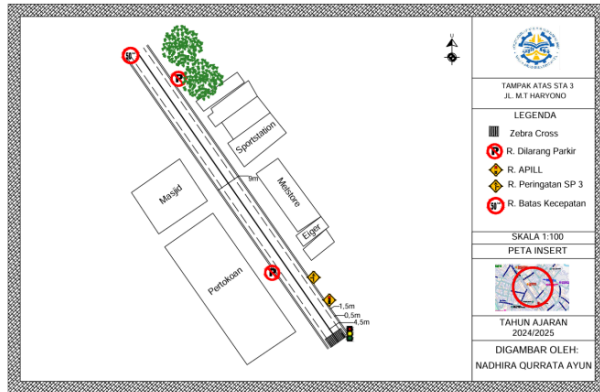
Gambar 33. Rekomendasi Sta 3

Hasil identifikasi pada Sta 3 menunjukkan adanya satu potensi bahaya (hazard), yaitu terdapat rambu terhalang pohon. Untuk mengatasi potensi bahaya tersebut, disusun rekomendasi penanganan hazard sebagai berikut:

Pada Sta 3 rambu peringatan lampu isyarat penyeberang jalan dibutuhkan untuk menginformasikan bahwa area tersebut merupakan area pejalan kaki. Ketidaksadaran pengemudi bisa membahayakan nyawa pejalan kaki yang sedang menyeberang. Pemangkasan dahan bertujuan untuk meningkatkan visibilitas rambu menjaga visibilitas dan keterbacaan rambu lalu lintas agar informasi yang disampaikan dapat diterima dengan jelas oleh pengguna jalan. Sehingga dengan rekomendasi tersebut dapat membantu

meningkatkan keselamatan pejalan kaki pada area tersebut. Pemangkasan dahan diperoleh faktor reduksi sebesar 50%.

Gambar di atas adalah gambar tampak atas dari Station 3 yang tidak terlalu banyak aktivitas pejalan kaki pada area tersebut. Rekomendasi penambahan trotoar ada pada blackspot yang terdapat banyak kecelakaan melibatkan pejalan kaki.

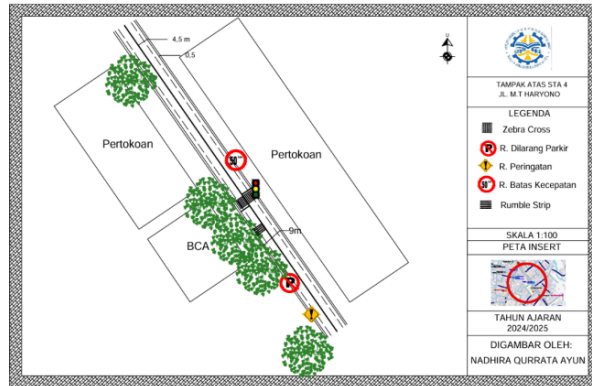
Gambar 34. Rekomendasi Sta 4

Hasil identifikasi pada Sta 4 menunjukkan adanya dua potensi bahaya (hazard), yaitu terdapat rambu yang terhalang pohon dan terdapat rambu tertutup daun. Untuk mengatasi potensi bahaya tersebut, disusun sejumlah rekomendasi penanganan hazard sebagai berikut:

Pada potensi bahaya No. 1, rambu dilarang berhenti masih dapat terlihat, namun rambu yang tertutup daun dapat mengurangi waktu reaksi pengemudi karena informasi tidak langsung terbaca dengan baik. Jika rambu terhalang daun, respon pengemudi dari kejauhan akan lambat dan memungkinkan pengemudi untuk berhenti pada area tersebut. Kendaraan yang tiba-tiba berhenti di area tersebut dapat memicu kecelakaan tabrak depan-belakang. Pemangkasan daun bertujuan untuk meningkatkan visibilitas rambu dan keterbacaan rambu lalu lintas agar informasi yang

disampaikan dapat diterima dengan jelas oleh pengguna jalan. Pemangkasan dahan diperoleh faktor reduksi 50%. Pada potensi bahaya No. 2, rambu petunjuk arah yang tertutup daun berbahaya karena dapat menyebabkan salah arah, kemacetan dan manuver berisiko. Perlu dilakukan pemangkasan dahan agar pengemudi tidak mengalami kebingungan dan tidak menghambat kelancaran lalu lintas. Pemangkasan dahan diperoleh faktor reduksi 50%.

Gambar di atas adalah gambar tampak atas dari Station 4 yang tidak terlalu banyak aktivitas pejalan kaki pada area tersebut. Rekomendasi penambahan trotoar ada pada blackspot yang terdapat banyak kecelakaan melibatkan pejalan kaki.

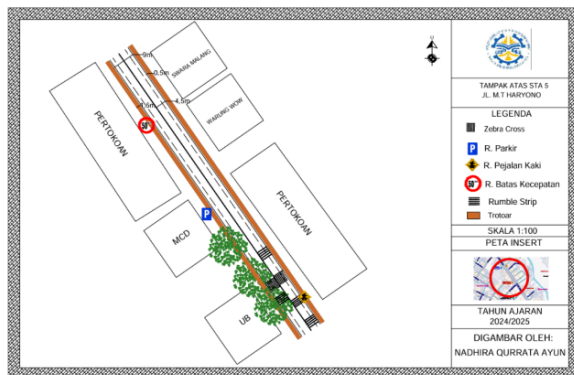
Gambar 35. Rekomendasi Sta 5

Hasil identifikasi pada Sta 5 menunjukkan adanya dua potensi bahaya (hazard), yaitu terdapat rambu pudar dan terdapat objek berbahaya sisi jalan. Untuk mengatasi potensi bahaya tersebut, disusun sejumlah rekomendasi penanganan hazard sebagai berikut:

Pada potensi bahaya No.1, rambu batas kecepatan memiliki peran yang sangat penting untuk menginformasikan seberapa cepat kendaraan boleh melaju pada suatu ruas jalan guna menjaga keselamatan, kenyamanan, dan

keteraturan lalu lintas. Jika rambu tersebut tidak dapat dibaca, akan ada kendaraan yang melaju terlalu cepat di area berbahaya (misalnya dekat sekolah, tikungan tajam, atau jalan menurun) ataupun ada kendaraan yang melaju terlalu lambat di jalan cepat, sehingga berpotensi menimbulkan bahaya tabrakan depan-belakang. Maka dari itu, diperlukan rekomendasi penggantian rambu batas kecepatan *Overhead Sign* agar tidak terhalang papan-papan iklan disamping jalan dan dapat dilihat dari jarak pandang lebih jauh. Berdasarkan perhitungan, pada kecepatan 50 km/jam, pengendara memiliki jarak tangkap visual sejauh 34,8 meter. Oleh karena itu, saat mendekati area jalan yang berpotensi berbahaya, informasi dari rambu tetap dapat ditangkap dengan baik. Selain itu, dengan kecepatan sebesar 50 km/jam, kendaraan masih dapat berhenti dalam jarak 65 meter jika terdapat bahaya di depan, sehingga risiko terhadap bahaya tersebut dapat dihindari. Penggantian rambu batas kecepatan diperoleh faktor reduksi 30%. Pada potensi bahaya No. 2 diperlukan adanya penutupan selokan pada blackspot 5. Selokan yang terbuka dapat menyebabkan potensi bahaya yang berdampak langsung terhadap fatalitas (meninggal dunia). Penutupan selokan sangat direkomendasikan agar dapat menurunkan jumlah fatalitas kecelakaan pada ruas jalan tersebut.

Pada Station 5, trotoar telah tersedia di salah satu sisi jalan, tepatnya di depan Universitas Brawijaya (UB). Berdasarkan hasil pengukuran, lebar efektif trotoar yang ada adalah sekitar 1,5 meter. Untuk meningkatkan keselamatan dan kenyamanan pejalan kaki, serta mendukung mobilitas pejalan kaki dari dan menuju kampus, direkomendasikan agar trotoar juga dibangun pada sisi jalan yang berseberangan. Hal ini bertujuan untuk menyediakan akses pejalan kaki yang seimbang di kedua sisi jalan, mengurangi potensi konflik antara pejalan kaki dan kendaraan, serta mendorong terciptanya lingkungan jalan yang lebih ramah pejalan kaki.

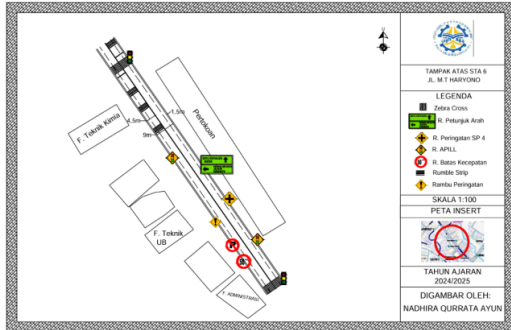
Gambar 36. Rekomendasi Sta 6

Hasil identifikasi pada Sta 6 menunjukkan adanya tiga potensi bahaya (hazard), yaitu terdapat rambu terhalang daun dan tiang bengkok, terdapat rambu peringatan pudar dan terdapat rambu perintah pudar. Untuk mengatasi potensi bahaya tersebut, disusun sejumlah rekomendasi penanganan hazard sebagai berikut:

Pada potensi bahaya No. 1, rambu peringatan berfungsi untuk memberikan peringatan dini kepada pengendara bahwa di depan terdapat alat pemberi isyarat lalu lintas. Jika rambu tersebut terhalang, misalnya oleh daun atau cabang pohon, maka fungsi peringatan tidak dapat berjalan secara optimal. Ketidaktahuan terhadap adanya APILL bisa menyebabkan pengemudi bereaksi mendadak saat melihat lampu lalu lintas secara tiba-tiba. Oleh karena itu, diperlukan kegiatan pemangkasan dahan yang menutupi rambu guna memastikan visibilitas tetap terjaga dan informasi dapat diterima dengan jelas oleh pengguna jalan. Pemangkasan dahan diperoleh faktor reduksi 50%. Pada potensi bahaya No. 2, rambu peringatan berfungsi untuk memberikan peringatan awal kepada pengguna jalan bahwa terdapat kondisi tidak biasa atau berbahaya. Jika rambu ini pudar, respon pengemudi dapat menjadi lambat atau bahkan tidak ada. Sehingga, pengemudi tidak mengetahui adanya bahaya atau situasi yang ada di depan. Oleh karena itu, apabila kondisi rambu peringatan sudah pudar, sangat penting untuk segera dilakukan penggantian agar informasi tetap tersampaikan dengan jelas dan risiko kecelakaan dapat diminimalkan. Penggantian rambu diperoleh faktor reduksi 30%. Pada potensi bahaya No. 3, rambu larangan yang sudah pudar dan tidak terbaca dapat menyebabkan pengemudi tidak mengetahui

larangan apa yang berlaku di tempat tersebut, sehingga berpotensi menimbulkan pelanggaran, gangguan lalu lintas, atau bahkan kecelakaan. Sehingga perlu dilakukan penggantian rambu agar pengemudi dapat dengan cepat mengenali dan merespons larangan yang berlaku, serta dapat mengambil tindakan yang sesuai untuk menjaga kelancaran dan keselamatan lalu lintas. Penggantian rambu diperoleh faktor reduksi 30%.

Gambar di atas adalah gambar tampak atas dari Station 6 yang tidak terlalu banyak aktivitas pejalan kaki pada area tersebut. Rekomendasi penambahan trotoar ada pada blackspot yang terdapat banyak kecelakaan melibatkan pejalan kaki.
