**ANALISIS POTENSI BAHAYA MENGGUNAKAN METODE  
HIRARC (STUDI KASUS: RUAS JALAN SUDANCO  
SUPRIADI, KOTA MALANG)**

**KERTAS KERJA WAJIB**

**PUTU FRIEZA MALIKA AMANDA**

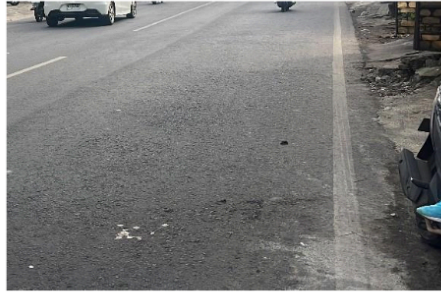
**Gambar 8** Visualisasi Sta 4 Bahu Jalan Sudanco Supriadi Kota Malang

Berdasarkan hasil ukur dan pengamatan, didapatkan bahwa bahu jalan memiliki lebar sebesar 0,3 meter. Hal ini, kurang sesuai dengan standar yang berlaku pada Peraturan Menteri Pekerjaan Umum dan Perumahan Rakyat Nomor 5 Tahun 2023 Tentang Persyaratan Teknis Jalan dan Perencanaan Teknis Jalan, yang dimana pada peraturan tersebut menjelaskan bahwa lebar bahu pada jalan arteri sekunder dengan tipe 2/2TT memiliki standar lebar bahu sebesar 1 meter. Bahu jalan pada ruas jalan ini kurang aman digunakan untuk kendaraan darurat, dikarenakan tidak memiliki lebar yang cukup.

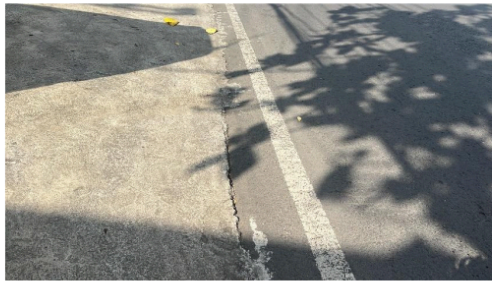
**Gambar 11** Visualisasi Bahu Jalan Di Sta 6 Ruas Jalan Sudanco Supriadi Kota Malang

Berdasarkan hasil ukur dan pengamatan, didapatkan bahwa bahu jalan memiliki lebar sebesar 0,3 meter. Hal ini, kurang sesuai dengan standar yang

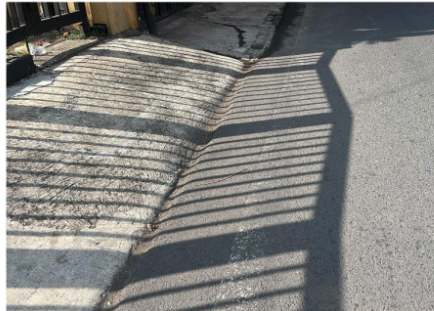
**Gambar 15** Visualisasi Bahu Jalan Sta 9 Jalan Sudanco Supriadi (Depan Bebek Trisno- Depan Hidayah Motor)

Berdasarkan hasil ukur dan pengamatan, didapatkan bahwa bahu jalan memiliki lebar sebesar 0,3 meter. Hal ini, kurang sesuai dengan standar yang berlaku pada Peraturan Menteri Pekerjaan Umum dan Perumahan Rakyat Nomor 5 Tahun 2023 Tentang Persyaratan Teknis Jalan dan Perencanaan Teknis Jalan, yang dimana pada peraturan tersebut menjelaskan bahwa lebar bahu pada jalan arteri sekunder dengan tipe 2/2TT memiliki standar lebar bahu sebesar 1 meter. Bahu jalan pada ruas jalan ini kurang aman digunakan untuk kendaraan darurat, dikarenakan tidak memiliki lebar yang cukup.

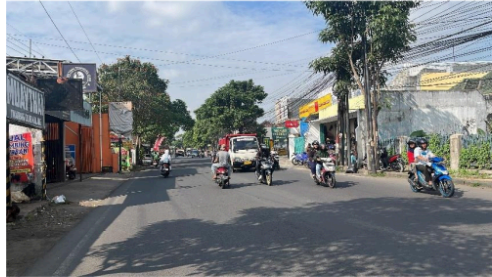
**Gambar 17** Visualisasi Marka Pada Sta 9 Ruas Jalan Sudanco Supriadi

Kondisi marka jalan pada STA 9 Ruas Jalan Sudanco Supriadi Berdasarkan hasil pengamatan pada lokasi, dapat disimpulkan bahwa kondisi marka jalan di ruas tersebut tidak memadai. Tidak terlihat adanya marka tengah maupun marka tepi yang seharusnya berfungsi sebagai panduan visual bagi pengemudi dalam menjaga posisi laju kendaraan serta memastikan keteraturan lalu lintas. Ketidakhadiran marka jalan ini berpotensi menurunkan tingkat keselamatan pengguna jalan, khususnya dalam situasi

lalu lintas padat, berkabut, atau pada malam hari ketika visibilitas terbatas. Berikut merupakan visualisasi marka pada Sta 9 ruas jalan sudanco supriadi kota Malang:

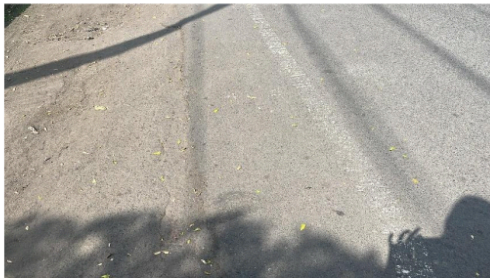
**Gambar 19** Visualisasi Bahu Jalan Di Sta Jalan Sudanco Supriadi (Depan Sae Mebel- Depan Atria Furnishings & Mattress)

Berdasarkan hasil ukur dan pengamatan, didapatkan bahwa bahu jalan memiliki lebar sebesar 0,3 meter. Hal ini, kurang sesuai dengan standar yang berlaku pada Peraturan Menteri Pekerjaan Umum dan Perumahan

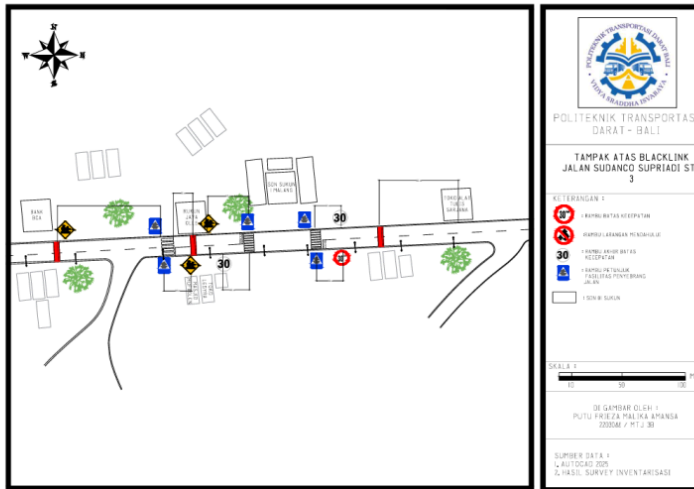
**Gambar 22** Visualisasi Model Penataan Perlengkapan Jalan Sta 3

Terdapat 3 kategori risiko yang terdapat di sta 3, yang terdiri dari Berbahaya (B), Cukup Berbahaya (CB) Dan Tidak Berbahaya (TB) Berdasarkan kejadian kecelakaan juga terdapat 2 kejadian kecelakaan karena out of control di depan Sukun Jaya Olie dan di depan toko alat tulis sarjana. Kemudian juga terdapat kecelakaan karena tidak bisa menguasai laju di depan sukun permai, depan masjid mutaoien, depan toko ledyra, dan di depan toko alat tulis sarjana, hal tersebut terjadi karena kecepatan tinggi sehingga diperlukan pemasangan pita penggaduh (rumble strips) dan rambu batas kecepatan. Pemasangan rumble strips di letakan di 85 meter sesuai dengan jarak pandang henti pada kecepatan rencana yaitu sebelum sukun jaya olie ( 7°59'32.56"S, 112°37'15.40"E) dan 85 meter setelah sukun jaya olie ( 7°59'37.85"S, 112°37'13.57"E), rumble strip juga diletakan di 85 meter sebelum toko alat tulis sarjana dari arah selatan ke utara pada titik koordinat ( 7°59'43.22"S, 112°37'11.77"E). penempatan pita penggaduh/ rumble strips ini sejalan juga dengan penempatan rumble strips untuk zoss, dikarenakan pada area zoss di depan sdn 1 sukun masih belum terdapat pita penggaduh untuk memperlambat kendaraan saat memasuki dan keluar dari area sekolah. Keberadaan rumble strips pada area sekolah

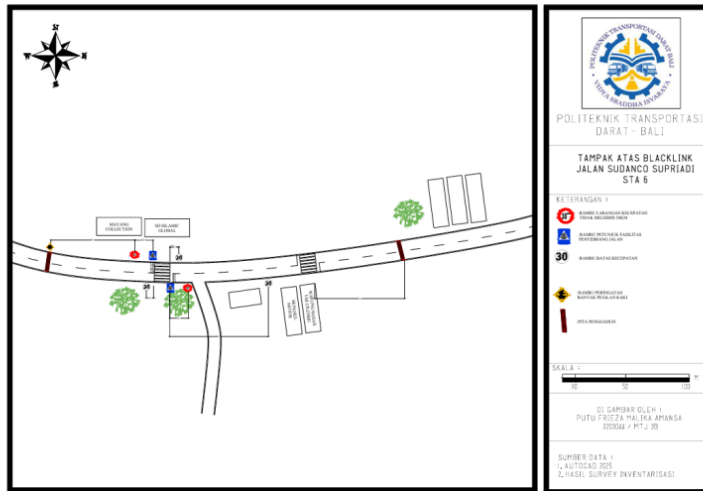
Risiko sta 6 memiliki 3 kategori risiko yaitu Berbahaya (B), Cukup Berbahaya (CB), dan Tidak Berbahaya (TB). Pada kategori risiko berbahaya, terdapat potensi kecelakaan yang disebabkan oleh pengemudi melakukan manuver belok tanpa memperhatikan kendaraan yang memiliki prioritas (yaitu kendaraan yang berjalan lurus). Kejadian ini teridentifikasi di beberapa lokasi, seperti depan Mayang Collection, depan Bengkel RNC Motor, depan Warung Ubi Bakar Cilembu, dan depan SD Islamic Global. Oleh karena itu, diperlukan penerapan tindakan pengendalian risiko berupa pemasangan rumble strip sebelum titik-titik tersebut. Tujuannya adalah untuk memicu pengemudi mengurangi kecepatan menjelang area rawan konflik, sehingga dapat meningkatkan kewaspadaan dan mengurangi kemungkinan terjadinya kecelakaan akibat manuver belok yang tidak aman. Pemasangan rumble strip dilakukan di titik koordinat ( 8° 0'2.82"S, 112°37'5.02"E) sebelum mayang collection dan sd islamic global, dan di titik koordinat ( 8° 0'12.08"S, 112°37'3.92"E) sebelum warung ubi bakar cilembu dan bengkel rnc motor. Pemasangan pita pengaduh dibuat memiliki lebar 250 mm dan tebal 1 cm. Ketebalan pita pengaduh berpengaruh terhadap reduksi kecepatan yang terjadi. Dalam penelitian yang dilakukan oleh (Farizaldin & Suyono, 2018) terkait Zona Selamat Sekolah (ZOSS) di Kota Pontianak,

Berikut Merupakan Visualisasi 2D Model Penataan Perlengkapan Jalan Pada Sta 6 untuk rekomendasi penanganan pada kategori Berbahaya (B) dan Cukup Berbahaya (CB) :

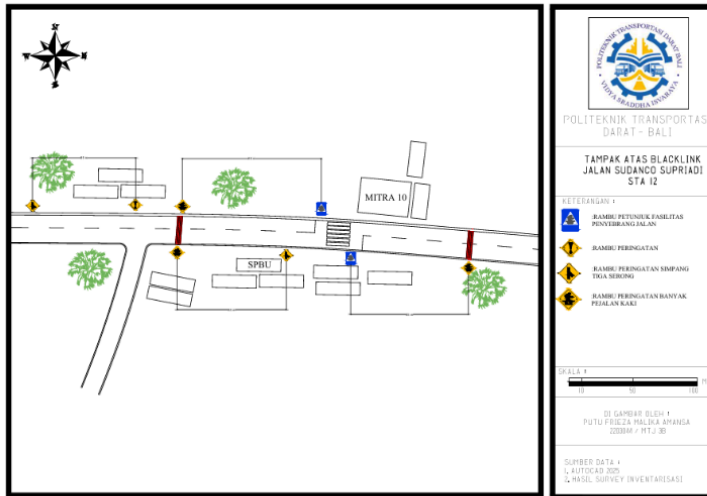
Berdasarkan kategori risiko cukup bahaya pada hazard Kecelakaan Pada Saat Putar Balik Tidak Mengutamakan Kendaraan Yang Berjalan Lurus diperlukan Sosialisasi/penegakan hukum pada titik rawan pelanggaran. Untuk meminimalkan potensi kecelakaan pada hazard tersebut, diperlukan upaya penanganan berupa sosialisasi yang intensif kepada pengguna jalan, serta penegakan hukum secara tegas di titik-titik rawan pelanggaran. Langkah ini bertujuan untuk meningkatkan kesadaran pengemudi terhadap prioritas lalu lintas dan mendorong kepatuhan terhadap aturan berkendara. Dengan dilakukan sosialisasi yang intensif kepada pengguna jalan, pengemudi akan diberikan pemahaman mengenai aturan prioritas lalu lintas, khususnya bahwa kendaraan dari arah lurus memiliki hak utama. Peningkatan pemahaman ini bertujuan untuk membentuk perilaku berkendara yang lebih disiplin dan bertanggung jawab. Di sisi lain, penegakan hukum secara tegas di lokasi-lokasi rawan pelanggaran akan memberikan efek jera bagi pelanggar dan membentuk kesadaran kolektif bahwa setiap tindakan melanggar aturan akan mendapat konsekuensi. Penegakan ini juga memberikan sinyal kuat bahwa putar balik sembarangan tanpa memperhatikan kendaraan dari arah berlawanan merupakan pelanggaran serius yang dapat menyebabkan kecelakaan.

Selanjutnya untuk hazard Menabrak Pejalan Kaki Yang Sedang Menyebrang di depan toko Mitra 10 terdapat 4 kejadian, dikarenakan pada Sta 12 sudah terdapat fasilitas pejalan kaki berupa zebra cross tepatnya di depan toko Mitra 10 pada titik koordinat ( 8° 1'2.30"S, 112°37'12.06"E) sehingga pada Sta 12 hanya diperlukan rambu peringatan banyak lalu lintas pejalan kaki menggunakan fasilitas penyeberangan sebagaimana dimaksud dalam PM no 13 tahun 2014 pasal 19 ayat (5) huruf e penempatan rambu petunjuk lokasi fasilitas penyeberangan pejalan kaki harus didahului dengan menempatkan rambu peringatan banyak lalu lintas pejalan kaki menggunakan fasilitas penyeberangan sebagaimana dimaksud dalam pasal 9 ayat 6 huruf a . maka dari itu rambu peringatan banyak lalu lintas pejalan kaki diletakan di 85 meter sebelum penempatan lokasi fasilitas penyeberangan pejalan kaki di sisi kiri dan kanan yaitu di titik koordinat ( 8° 0'59.51"S, 112°37'12.51"E) dan di titik koordinat ( 8° 1'5.02"S, 112°37'11.28"E). Pengendalian risiko berupa pemasangan rumble strip sebelum titik-titik tersebut. Tujuannya adalah untuk memicu pengemudi mengurangi kecepatan menjelang area rawan konflik, sehingga dapat meningkatkan kewaspadaan dan mengurangi kemungkinan terjadinya kecelakaan akibat menabrak pejalan kaki yang sedang menyebrang. Pemasangan rumble strip dilakukan di titik koordinat ( 8° 0'59.51"S, 112°37'12.51"E ) sebelum Mitra 10, dan di titik koordinat (8° 1'5.02"S, 112°37'11.28"E ) setelah toko Mitra 10. Pemasangan pita penggaduh diletakan berdasarkan analisis JPH menggunakan kecepatan rencana sehingga didapatkan JPH sebesar 85 cm, sehingga pemasangan rumble strip diletakan pada 85 meter sebelum zebra cross dan 85 meter setelah zebra cross yang berada pada Depan Toko Mitra 10. Pemasangan pita penggaduh dibuat memiliki lebar 250 mm dan tebal 1 cm. Ketebalan pita penggaduh berpengaruh terhadap reduksi kecepatan yang terjadi. Penempatan pita penggaduh diletakan di sebelum zebra cross untuk menghasilkan getaran dan suara saat dilintas untuk mengurangi kecepatan kendaraan secara bertahap. Pemasangan di jarak tertentu sebelum zebra cross membantu mengurangi kecepatan kendaraan secara alami tanpa perlu rem mendadak. Selain rambu dan marka visual, efek suara dan getaran memperkuat persepsi bahaya pada pengemudi, terutama saat malam hari atau kondisi hujan. Selain itu pemasangan pita penggaduh pada titik koordinat

Berikut Merupakan Visualisasi 2D Model Penataan Perlengkapan Jalan Pada Sta 12 untuk rekomendasi penanganan pada kategori Cukup Berbahaya (CB) :
