EVALUASI TINGKAT KERUSAKAN JALAN SEBAGAI UPAYA

MITIGASI KECELAKAAN

(STUDI KASUS: RUAS JALAN RADEN PANJI SUROSO,

KOTA MALANG)

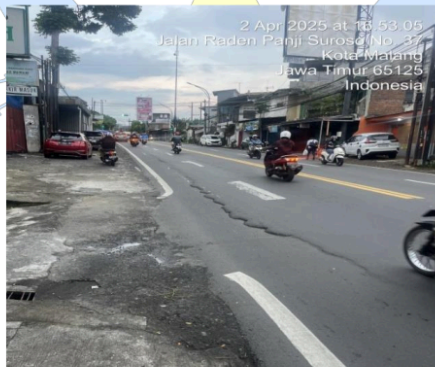
Gambar 2. 5 Kondisi eksisting Jalan Raden Panji Suroso

Seiring meningkatnya pertumbuhan jumlah kendaraan dan aktivitas transportasi, jalan Raden Panji Suroso mengalami penurunan kualitas fisik secara bertahap. Berbagai bentuk kerusakan jalan, seperti permukaan yang bergelombang, berlubang, retak-retak, hingga deformasi berupa alur dan kegemukan, telah teridentifikasi di sepanjang ruas ini. Kerusakan tersebut tidak hanya berdampak terhadap kenyamanan berkendara, tetapi juga meningkatkan risiko kecelakaan, terutama pada kendaraan yang melaju dengan kecepatan tinggi. Berikut merupakan kondisi eksisting Jalan Raden Panji Suroso :

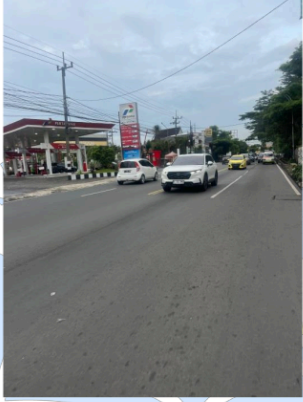
Jenis Fasilitas Perlengkapan Jalan	Dokumentasi Perlengkapan	Keterangan
Trotoar Jalan

<p>3 Pada Ruas Jalan Raden Panji Suroso, dapat diamati bahwa pada sisi kiri dan kanan jalan tidak tersedianya fasilitas trotoar sebagai ruang khusus pejalan kaki. Hal ini menandakan bahwa area tersebut belum dilengkapi dengan infrastruktur yang memadai untuk mendukung aktivitas pejalan kaki secara aman dan nyaman. Ketiadaan trotoar menyebabkan pejalan kaki harus berbagi ruang langsung dengan kendaraan bermotor, baik pada sisi bahu jalan maupun tepi jalur lalu lintas aktif. Kondisi ini sangat berisiko dan dapat memicu kecelakaan lalu lintas.</p>

2. Melaksanakan pemasangan rambu peringatan simpang tiga, pita penggaduh, penyediaan trotoar, serta pengecatan ulang marka jalan guna memperjelas batas lajur, terutama pada malam hari atau saat kondisi cuaca buruk.

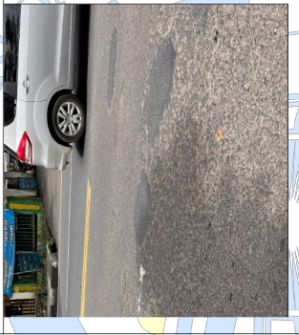
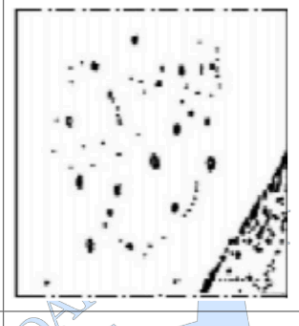
STA	JENIS KERUSAKAN	UKURAN (SATUAN)	GAMBAR EKSTING	GAMBAR PEDOMAN
	Pelepasan Butir	Luas Pelepasan 20 Meter

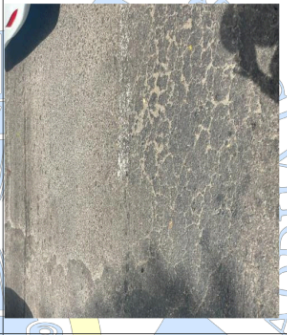
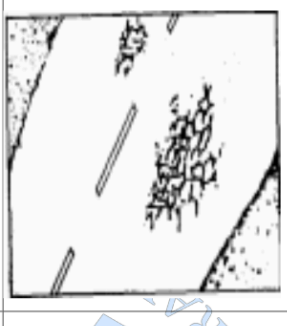
13 0+100 S/D 0+200	Retak Buaya	Luas Retak 30 Meter

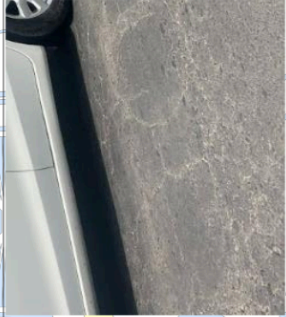
13 0+200 S/D 0+300	Retak Buaya	Luas Retak 6 Meter

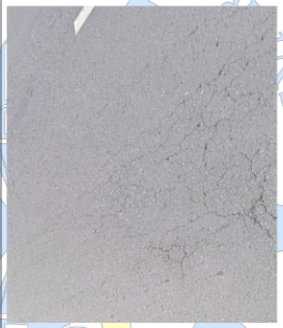
Retakan Selip	Luas Retak 1 Meter

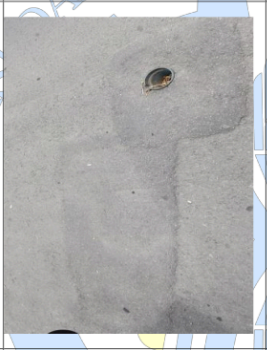
STA	JENIS KERUSAKAN	UKURAN (SATUAN)	GAMBAR EKSTING	GAMBAR PEDOMAN
	Tambalan	Luas Tambalan 16 Meter

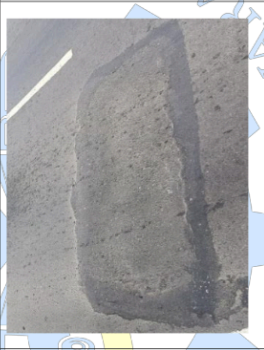
Ambias	Luas Ambias 5 Meter

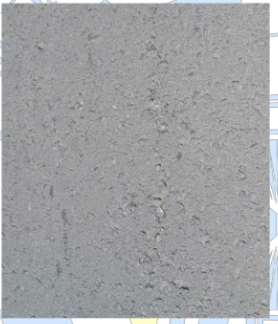
STA	JENIS KERUSAKAN	UKURAN (SATUAN)	GAMBAR EKSTING	GAMBAR PEDOMAN
0+500 S/D 0+600	Retak Selip	Luas Retak 5,5 Meter

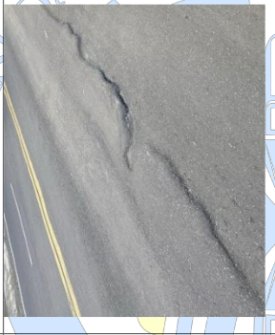
STA	JENIS KERUSAKAN	UKURAN (SATUAN)	GAMBAR EKSTING	GAMBAR PEDOMAN
	Sungkur	Luas Sungkur 13,5 Meter

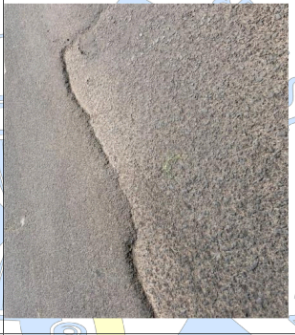
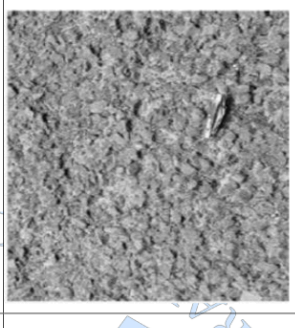
Pengelupasan	Luas Pengelupasan 48,8 Meter

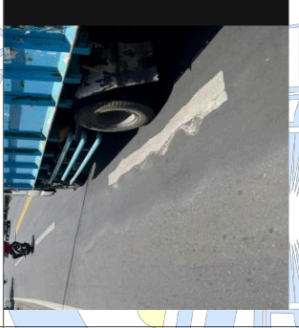
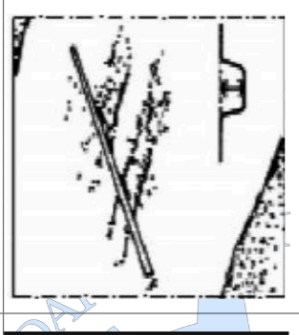
STA	JENIS KERUSAKAN	UKURAN (SATUAN)	GAMBAR EKSTING	GAMBAR PEDOMAN
1+000 S/D 1+100	Alur	Kedalaman Alur 60 Milimeter

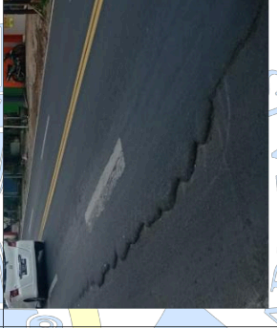
Sungkur	Luas Sungkur 85 Meter
