**REKOMENDASI FASILITAS KESELAMATAN JALAN PADA
LOKASI RAWAN KECELAKAAN
(STUDI KASUS : RUAS JALAN EMPUNALA KOTA
MOJOKERTO)**

KERTAS KERJA WAJIB/TUGAS AKHIR

**POLITEKNIK TRANSPORTASI DARAT BALI
PROGRAM STUDI D-III MANAJEMEN TRANSPORTASI JALAN
2025**

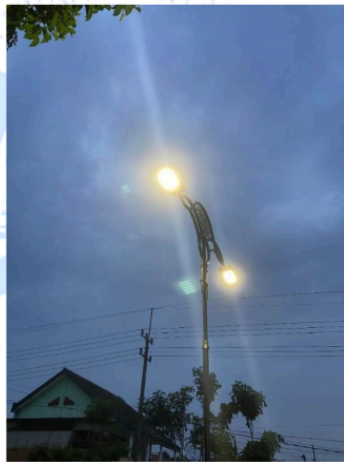
Gambar 19. Kondisi Penerangan Jalan Umum

Berdasarkan kondisi lapangan yang terlihat pada gambar, penerangan jalan umum (PJU) di Jalan Empunala sudah terpasang dengan baik dan dalam kondisi menyala secara optimal. Lampu penerangan berfungsi sebagaimana mestinya, memberikan pencahayaan yang cukup di malam hari maupun saat cuaca gelap, sehingga dapat meningkatkan visibilitas bagi pengguna jalan. Pemasangan PJU yang rapi dan pencahayaan yang terang

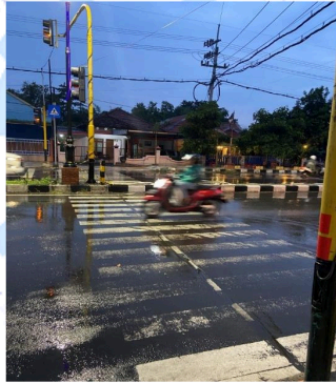
Gambar 20. Kondisi Zebra Cross

Gambar di atas menunjukkan kondisi zebra cross pada salah satu simpang di Jalan Empunala, Kota Mojokerto, saat kondisi hujan. Terlihat bahwa marka zebra cross sudah mulai memudar, terutama pada bagian tengah dan sisi kanan lajur, sehingga tidak lagi terlihat jelas oleh pengendara maupun pejalan kaki. Keadaan jalan yang basah juga berpotensi meningkatkan risiko kecelakaan, terutama jika marka tidak terlihat dengan jelas. Kondisi ini menunjukkan pentingnya perawatan rutin terhadap fasilitas keselamatan

jalan seperti zebra cross agar tetap berfungsi maksimal dalam mendukung keselamatan pejalan kaki dan pengguna jalan lainnya.

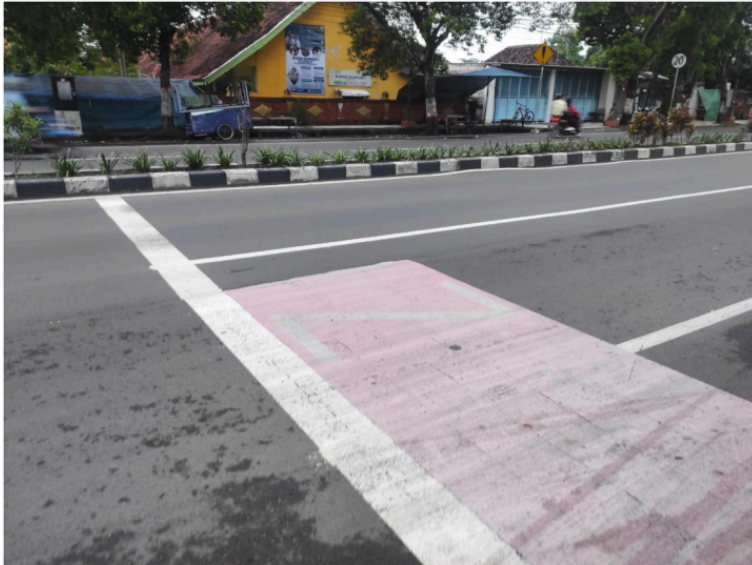
Gambar 22. Kondisi Marka Zoss

Selain itu pada jalan Empunala di Kota Mojokerto ini juga terdapat marka ZOSS, yaitu pada area depan sekolah SDN 6 Balongsari dimana pada gambar 22 merupakan gambar dari arah barat – timur yang terlihat kondisi marka ZOSS masih terlihat bagus, sedangkan pada gambar 23 dibawah merupakan marka ZOSS yang terdapat di jalan dengan arah timur – barat yang dimana tampilan dari marka ZOSS hanya menutupi setengah dari jalan, yang harusnya tertutupi seluruhnya. Oleh karena itu, dibutuhkan upaya perawatan atau pengecatan ulang terhadap zebra cross dan marka ZoSS, agar fungsi zebra cross sebagai area penyebrangan serta marka merah sebagai penanda Zona Selamat Sekolah (ZoSS) dapat berfungsi secara optimal dan mudah dikenali oleh pengendara yang berkendara diruas Jalan Empunala.

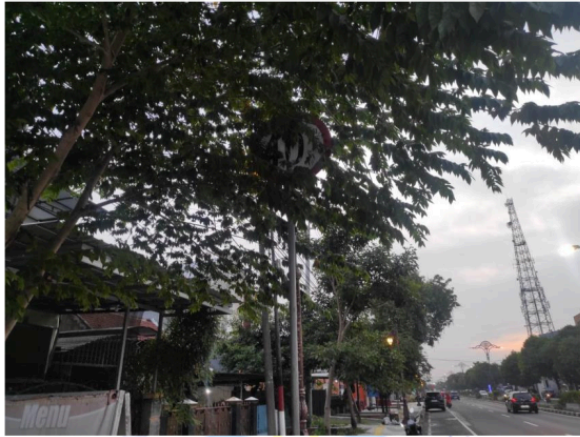
Gambar 23. Rambu yang terhalangi oleh pepohonan

Keputusan, selanjutnya bagaimana dapat dikatakan sebuah rambu sudah dalam kondisi yang buruk, yaitu kondisi fisik dari rambu sudah rusak seperti patah, miring, maupun hilang, selain itu juga rambu tersebut tertutup oleh pohon selain itu cat atau reflector memudar sehingga sulit dilihat. Adapun berikut tabel menampilkan kondisi rambu yang ada di Jalan Empunala. Sebagian rambu yang sudah terpasang di Jalan Empunala sudah cukup baik dengan keadaan rambu yang masih baik dan tidak pudar, namun masih ada beberapa rambu yang terhalangi oleh objek lain seperti pohon yang tampilannya dapat terlihat seperti gambar dibawah :

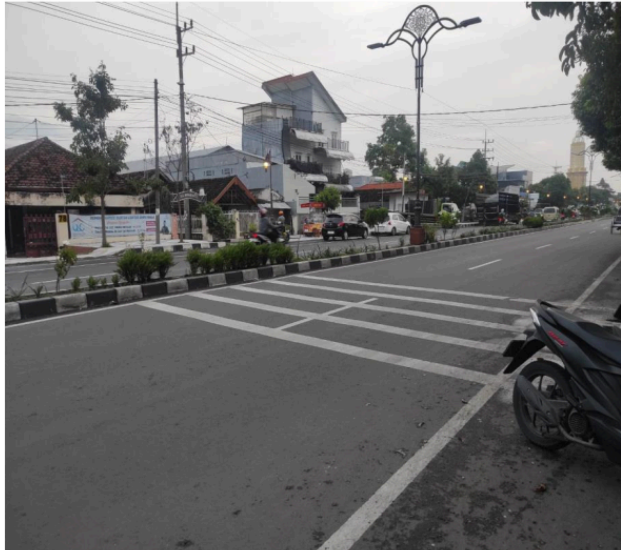
Gambar 24. Kondisi Jalan Empunala

Ruas Jalan Empunala merupakan fungsi jalan arteri primer dengan status jalan kota dengan lebar lajur 3,50 m. Pada kondisi jalan yang ada di ruas jalan Empunala masih terdapat beberapa kerusakan pada jalan seperti drainase yang masih tertutup dikarenakan adanya pelebarang jalan yang membuat jalan menjadi terlihat berlubang, serta pada saat hujan membuat drainase yang kondisinya masih tertutup ini menyebabkan air menjadi tergenang yang nantinya akan menyebabkan bahaya bagi pengguna jalan

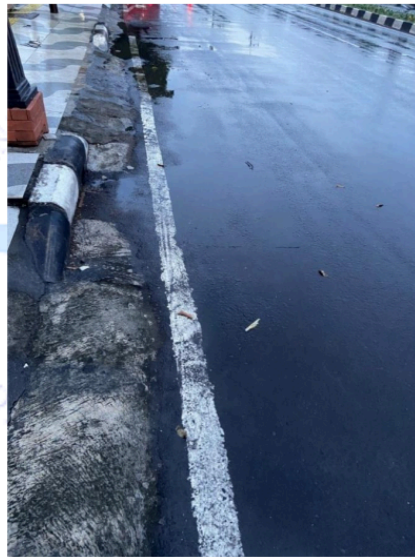
Gambar 25. Kondisi Marka Bahu Jalan

Pada gambar diatas ini dapat terlihat bahwa kondisi dari marka bahu jalan yang ada di Jalan Empunala Kota Mojokerto terlihat sudah pudar, kondisi ini berpotensi mengurangi fungsi marka sebagai panduan visual bagi pengendara, khususnya pada malam hari atau saat kondisi cuaca buruk. Oleh karena itu, diperlukan upaya perbaikan berupa pengecatan ulang agar

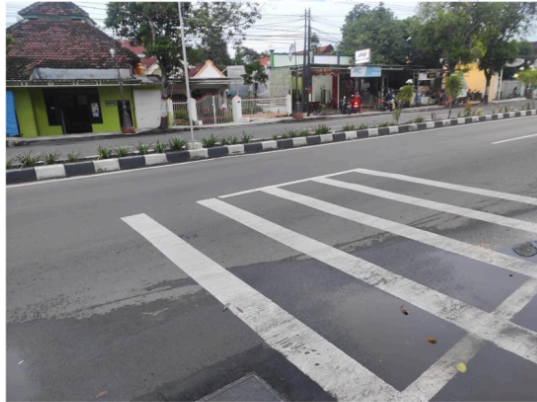
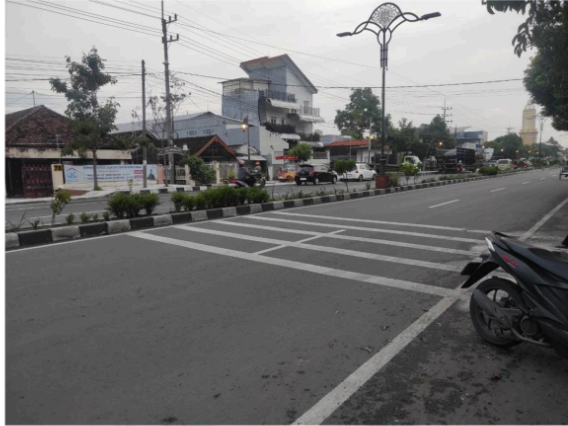
Pita penggaduh merupakan bagian dari perlengkapan jalan yang bertujuan dalam meningkatkan kewaspadaan dan mengurangi kecepatan sehingga ketika melewati pita penggaduh dapat terjadinya penurunan kecepatan. Untuk itu, kondisi pita penggaduh harusnya dalam keadaan baik sehingga dapat bekerja optimal memberikan penurunan kecepatan. Di Ruas Jalan Empunala Terdapat pita penggaduh yang dapat dilihat untuk kondisi eksisting seperti gambar dibawah:

sebanyak 5 buah pita penggaduh sesuai dengan aturan (Kementrian Perhubungan, 2018), penempatan rumble strip ini juga melihat dari kecepatan percentil 85 yaitu sebesar 63 km/jam pada ruas jalan, pengemudi penambahan pita penggaduh ini diletakkan sejauh 50-60 meter sebelum titik konflik di ruas jalan, dengan tujuan memberikan peringatan kepada pengemudi untuk mengurangi kecepatan secara alami sebelum memasuki area/titik konflik. Penambahan rumble strip ini juga berkaitan dengan pendapat yang disampaikan oleh expert judges yang telah saya ambil, bahwasanya pada kecelakaan yang disebabkan oleh faktor manusia tertinggi yaitu batas kecepatan, dan dari BAP yang telah saya analisis banyak kecelakaan yang disebabkan oleh faktor kecepatan berlebih di ruas jalan Empunala

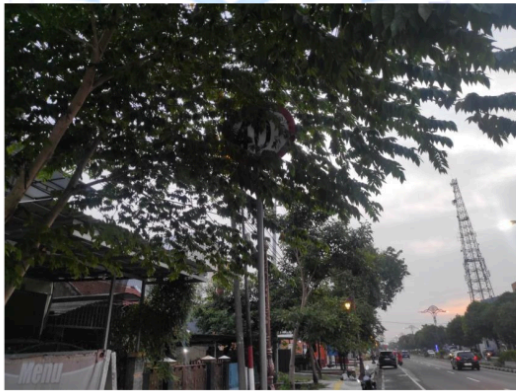
Gambar 31. Rambu Yang Terhalang Oleh Pohon

Keberadaan rambu batas kecepatan memiliki peran penting dalam memberikan informasi kepada pengendara agar dapat menyesuaikan laju kendaraannya sesuai dengan kondisi dan fungsi jalan. Namun, apabila rambu tersebut terhalang oleh pohon atau vegetasi di sekitarnya, maka informasi yang seharusnya tersampaikan kepada pengguna jalan menjadi tidak terlihat dengan jelas. Kondisi ini dapat menurunkan efektivitas rambu sebagai alat pengendali kecepatan dan berpotensi meningkatkan risiko kecelakaan, terutama jika pengendara tidak menyadari adanya pembatasan kecepatan di lokasi tersebut. Oleh karena itu, penempatan rambu harus memperhatikan visibilitas dari arah datangnya kendaraan, dan perlu dilakukan pemeliharaan rutin terhadap elemen-elemen sekitar agar tidak mengganggu fungsi rambu dalam mendukung keselamatan jalan.
