BAB V

HASIL PENELITIAN DAN PEMBAHASAN

5.1 Kendaraan L300 Yang Tidak Lulus Sistem Rem

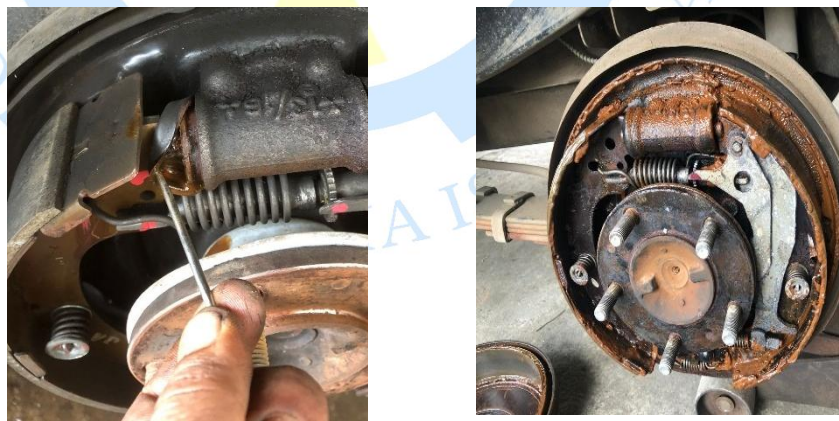
Kerusakan seperti ini sering terjadi karena usia pakai seal yang sudah lama, pemasangan yang kurang tepat, atau adanya getaran dan suhu tinggi saat kendaraan digunakan secara terus-menerus (Nomikos dkk., 2023). Berikut disajikan dokumentasi lapangan dari kerusakan seal as roda yang mengalami kebocoran.

Gambar 20. Seal as roda bocor

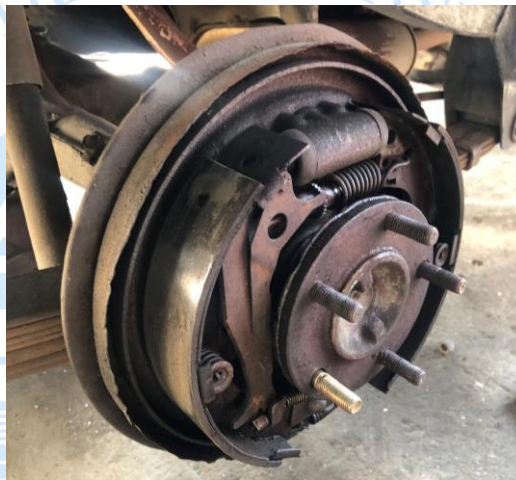
Kampas rem aus tidak merata, penyebab utamanya adalah pemasangan kampas yang tidak rata, tekanan rem yang tidak seimbang, atau posisiudukan yang miring. Aus tidak merata terjadi juga karena tekanan kampas yang tidak menyebar merata selama pengereman (Abidova dkk., 2020). Ada bagian yang lebih cepat habis dari yang lain. Hal ini bisa menyebabkan rem terasa bergetar, berbunyi saat diinjak, dan kendaraan bisa membelok sendiri saat mengerem. Berikut dokumentasi kampas aus tidak merata.

Gambar 21. Kampas aus merata

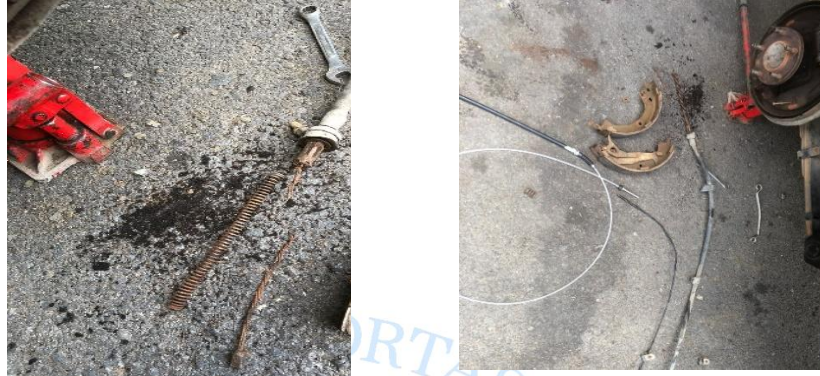
Kabel hand rem sering putus atau macet karena beberapa faktor: Jarang digunakan, menyebabkan korosi dan karat di dalam selongsong kabel. Kabel macet, terutama saat ada kontaminasi air atau kotoran di dalam

housing, menghambat gerakan kabel serta kerusakan komponen, seperti pegas tuas hand rem yang patah karena usia pakai. Berikut dokumentasinya.

Gambar 22. Kabel rem tangan putus/macet

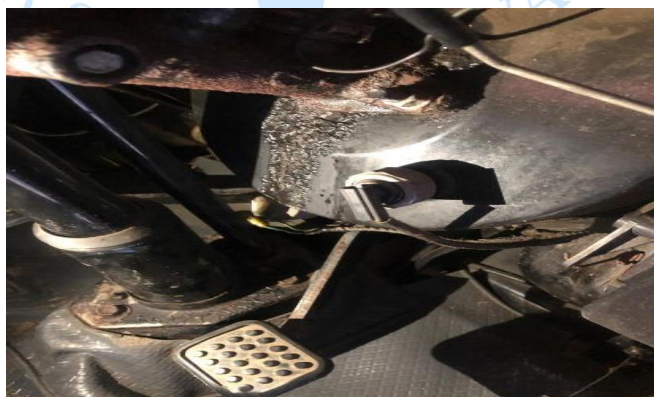
Kelemahan booster dapat disebabkan oleh retakan atau keausan pada membran diafragma, kebocoran pada selang vakum, serta masuknya udara ke dalam sistem. Hasil simulasi dengan MATLAB menunjukkan bahwa saat booster tidak bekerja optimal, gaya yang dibutuhkan untuk tekan pedal bisa lebih dari dua kali lipat dibanding kondisi normal. Berikut dokumentasinya.

Gambar 23. Booster vakum lemah

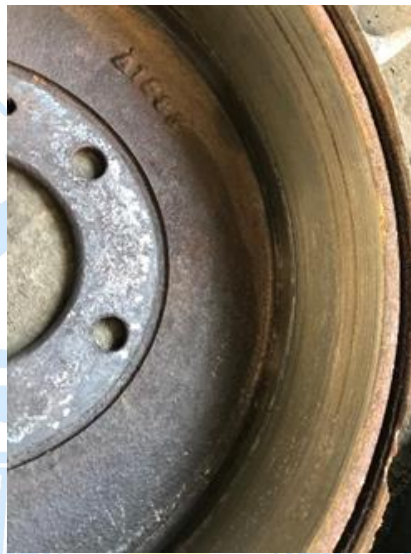
Tromol aus terjadi karena permukaan dalam tromol yang kasar atau berubah bentuk akibat gesekan terus-menerus dengan kampas rem. Kondisi ini menyebabkan pengereman menjadi bergetar, suara berdecit, dan kampas rem cepat aus. Aus di tepian tromol akibat kotoran mempercepat kerusakan. Permukaan tromol yang halus agar kampas bisa menempel sempurna (Aleem dkk., 2018). Berikut dokumentasinya.

Gambar 24. Tromol aus

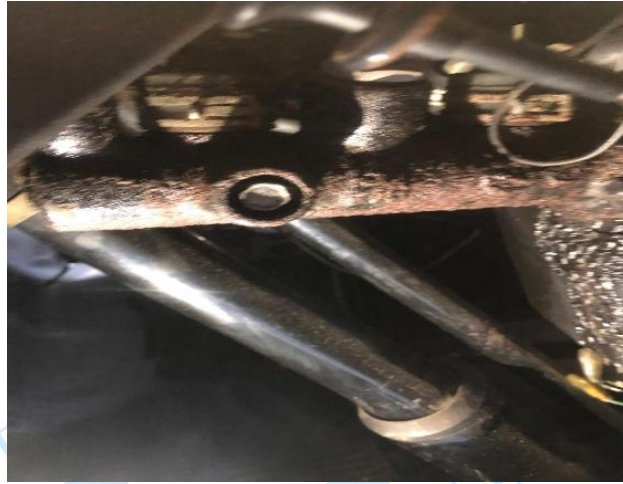
Gambar 25. Master pembagi minyak macet

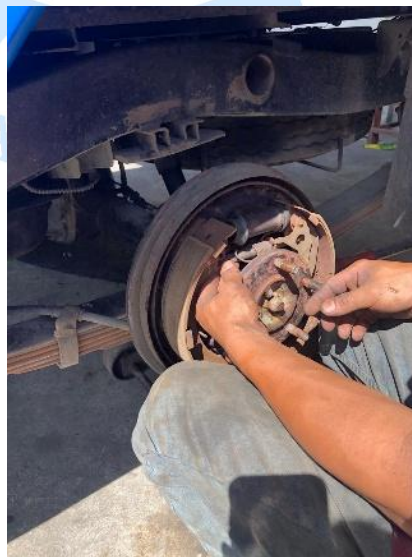
Adjuster merupakan komponen pada sistem rem tromol yang berfungsi untuk mengatur secara otomatis jarak antara kampas rem dengan tromol. Saat komponen ini macet, proses penyetelan kampas rem tidak berjalan sebagaimana mestinya. Akibatnya, jarak kampas menjadi tidak sesuai. Kerusakan ini biasanya disebabkan oleh karat, kurang pelumasan, atau kotoran yang menghambat mekanisme penyetelan internal. Dalam kondisi seperti ini, pengemudi mungkin merasakan bahwa rem terasa dalam, tidak pakem. Berikut dokumentasinya.

Gambar 26. Adjuster macet

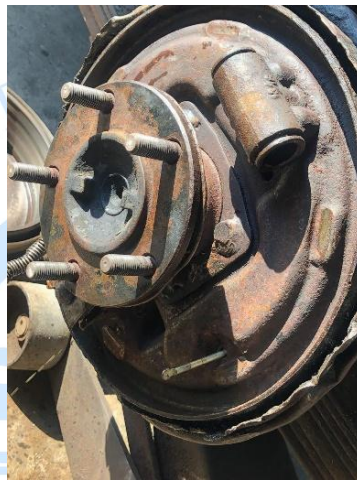
Silinder roda yang tidak bekerja optimal biasanya disebabkan oleh piston yang macet akibat karat atau kotoran. Kondisi ini membuat kampas rem belakang tidak dapat menjepit tromol dengan sempurna, sehingga daya pengereman berkurang. Akibatnya, pengereman menjadi tidak seimbang dan kendaraan membutuhkan jarak lebih jauh untuk berhenti. Berikut dokumentasinya.

Gambar 27. Silinder roda tidak optimal

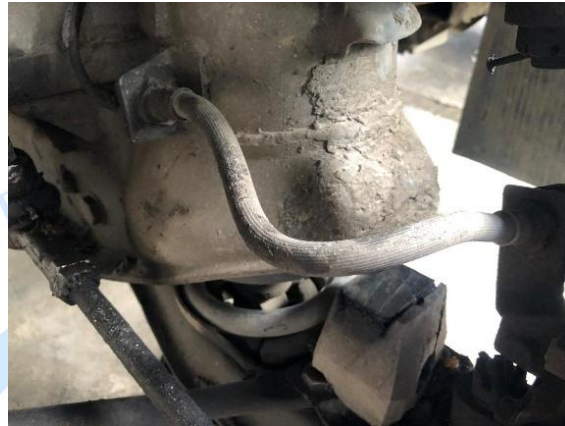
rem terasa sangat ringan karena tidak ada tekanan. Kerusakan ini umumnya disebabkan oleh usia pemakaian, material selang yang keropos, atau pecah akibat panas dan tekanan tinggi. Keadaan ini sangat berbahaya karena bisa menyebabkan kendaraan kehilangan kemampuan pengereman secara tiba-tiba. Berikut dokumentasinya.

Gambar 28. Selang rem retak

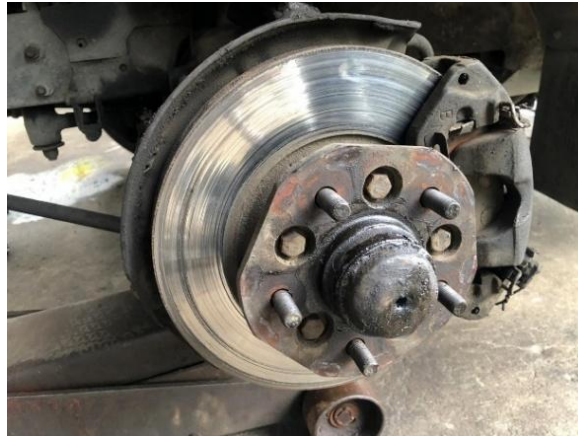
Kaliper rem berfungsi untuk menekan kampas rem ke cakram agar terjadi pengereman. Jika kaliper macet, rem depan tidak dapat bekerja secara maksimal sehingga daya cengkramnya menjadi lemah dan kendaraan sulit dihentikan dengan cepat. Kerusakan ini biasanya disebabkan oleh piston di dalam kaliper yang berkarat akibat jarang dirawat atau tidak mendapatkan pelumasan yang cukup. Kondisi ini mengganggu pergerakan piston, sehingga kampas tidak kembali ke posisi semula atau tidak menekan cakram dengan sempurna. Berikut dokumentasinya.

Gambar 29. Kaliper macet

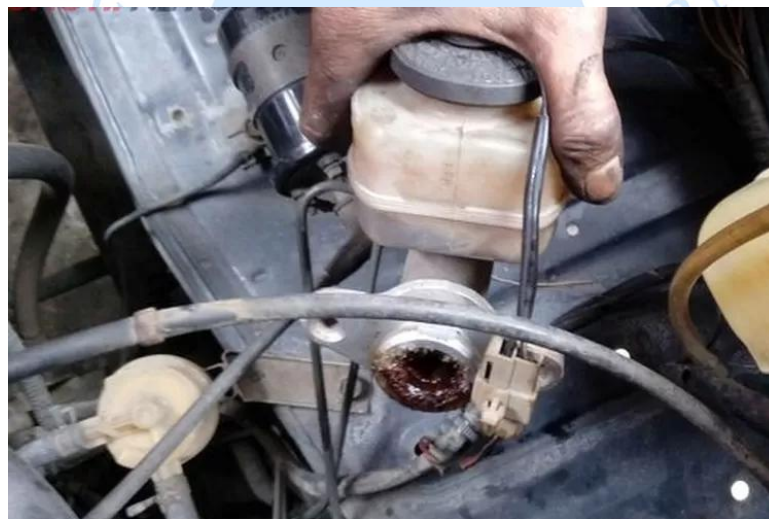
Minyak rem yang telah terkontaminasi adalah kondisi di mana cairan rem mengalami perubahan fisik dan kimia akibat penyerapan uap air, partikel logam, kotoran, serta degradasi aditif di dalam sistem pengereman. Sifat higroskopik pada minyak rem tipe DOT 3 dan DOT 4 menyebabkan cairan ini mudah menyerap kelembaban dari udara, sehingga kadar air meningkat. Peningkatan kadar air menurunkan titik didih cairan, yang dapat memicu terbentuknya gelembung uap (*vapour lock*) dan menyebabkan kegagalan pengereman. Selain itu, kontaminasi juga mempercepat proses korosi pada komponen sistem rem dan menyebabkan minyak rem berubah warna menjadi gelap, kental, bahkan menyerupai lumpur.

Gambar 30. Minyak rem kotor

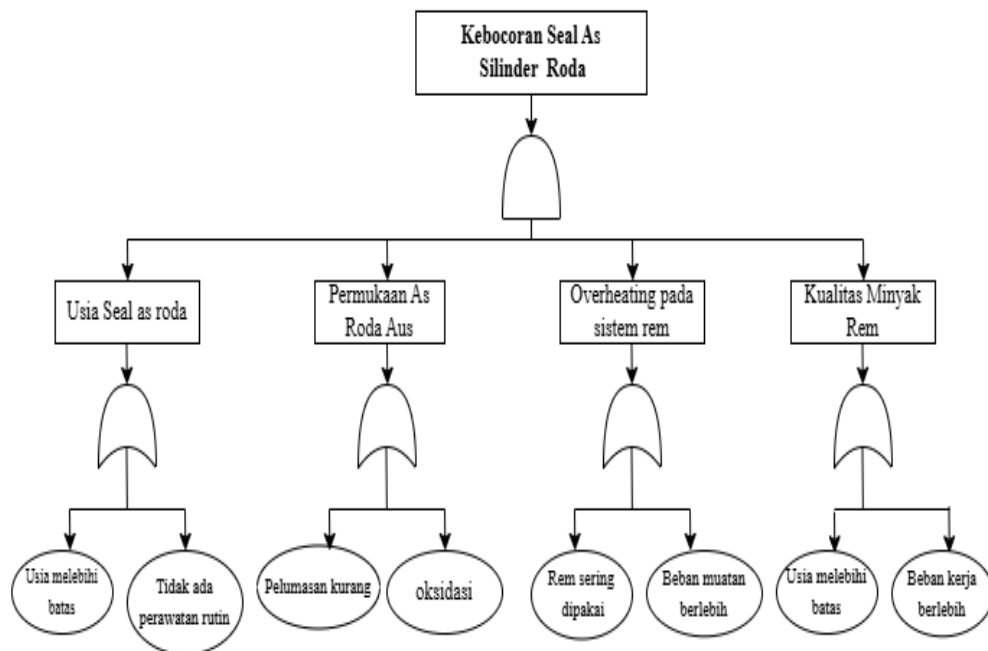
Dalam penelitian ini, *top event* yang dianalisis adalah kebocoran pada Seal As Roda. Kebocoran ini merupakan kerusakan paling kritis karena menyebabkan oli gardan merembes ke kampas rem, sehingga kampas menjadi licin dan sistem pengereman menjadi tidak efektif. Situasi ini sangat membahayakan keselamatan kendaraan dan memerlukan perhatian khusus.

Gambar 31. Diagram FTA (*Fault Tree Analysis*) kerusakan kebocoran seal as silinder roda

Seal yang telah melewati batas usia pakai umumnya mengalami degradasi elastisitas pada material karetnya. Jika tidak diganti secara rutin dalam jadwal perawatan berkala, seal kehilangan kemampuannya dalam menahan tekanan pelumas. Akibatnya, pelumas dapat bocor keluar melalui celah yang tidak lagi tertutup rapat oleh seal.

Ketiga, suhu berlebih (*overheating*) pada sistem rem juga berkontribusi terhadap kerusakan seal. Peningkatan suhu ini umumnya terjadi karena kendaraan sering dioperasikan dengan muatan melebihi kapasitas yang diperbolehkan menurut SRUT (Sertifikat Registrasi Uji Tipe) atau sering digunakan pada medan berat seperti tanjakan panjang. Tanpa adanya sistem pendinginan tambahan seperti ventilasi pada tromol, suhu yang tinggi akan mempercepat degradasi material seal sehingga mengeras, mengembang, atau bahkan retak.

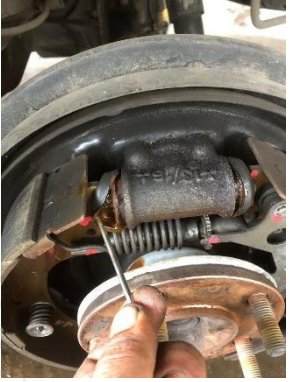
No	No. Kend.	Tahun Kend.	Catatan kerusakan	Jenis kerusakan	Catatan Mekanik	Dokumentasi
1.	AD 9315 TM	2005	Stel belakang kanan + Hand rem	Seal as roda kanan bocor; kabel hand rem macet	Terjadi kebocoran oli pada seal as roda kanan yang menyebabkan kampas rem belakang kanan menjadi licin dan daya cengkeram rem menurun. Selain itu, kabel hand rem mengalami kemacetan akibat penumpukan karat dan kotoran, sehingga perlu dibersihkan dan dikasi pelumas. Kondisi ini turut menyebabkan efisiensi pengereman kendaraan menjadi berkurang. Diperlukan penggantian seal as roda. (Nur Salim)

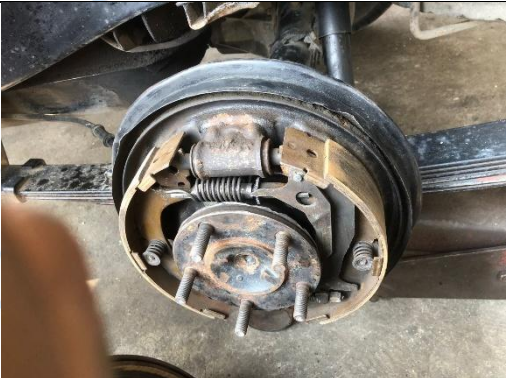
2.	AD 8205 WW	2013	Stel belakang kanan + Hand rem	Kampas rem aus, kabel hand rem seret	Kampas rem belakang kanan aus tidak merata akibat penyetelan yang tidak seimbang dan usia pakai yang lama. Kabel hand rem mengalami seret karena korosi di bagian dalam kabel, menyebabkan rem parkir tidak bekerja optimal. (Arsad)

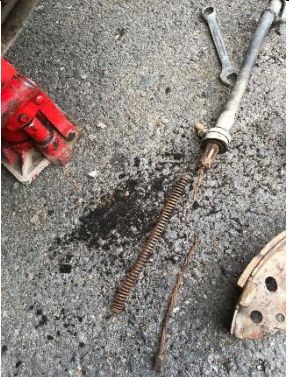
No	No. Kend.	Tahun Kend.	Catatan kerusakan	Jenis kerusakan	Catatan Mekanik	Dokumentasi
3.	AD 9860 RM	1993	Stel hand rem	Kabel hand rem putus	Kabel hand rem tidak berfungsi karena seret dan berkarat, menyebabkan hand rem gagal bekerja. (Nur Salim)

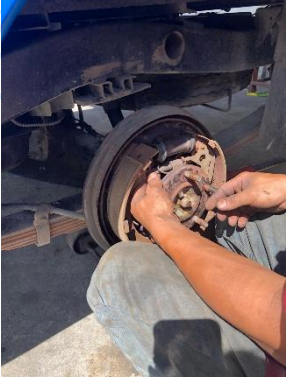
4.	AD 9542 QM	2015	Stel rem belakang semua berputar	Adjuster penyetel rem belakang tidak berfungsi	Mekanisme penyetel otomatis (adjuster) pada sistem rem belakang tidak berfungsi sebagaimana mestinya. Tuas penyetel tidak mendorong star wheel karena posisi tidak tepat atau pegas penarik sudah melemah. Akibatnya, jarak antara kampas rem dan tromol tidak menyesuaikan secara otomatis, sehingga rem belakang tetap longgar meskipun telah dilakukan penyetelan. Kondisi ini menurunkan efektivitas pengereman (Arsad)

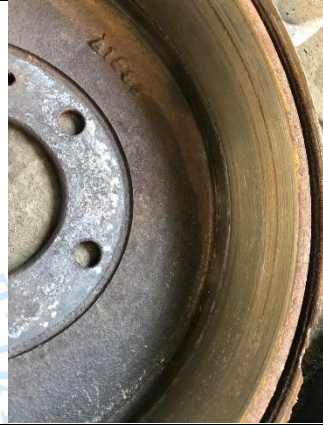
No	No. Kend.	Tahun Kend.	Catatan kerusakan	Jenis kerusakan	Catatan Mekanik	Dokumentasi
5.	AD 9442 QM	2015	Stel rem belakang semua	Tromol rem atau (<i>brake drum</i>). aus atau terlalu licin	Permukaan dalam tromol rem belakang mengalami keausan dan tampak mengkilap akibat gesekan berulang dalam jangka waktu lama. Kondisi ini menyebabkan kampas rem tidak mendapat traksi yang cukup saat pengereman, sehingga roda belakang tetap berputar meskipun telah dilakukan penyetelan. Keausan permukaan tromol juga berpotensi menyebabkan getaran dan penurunan efisiensi pengereman secara keseluruhan (arsad)

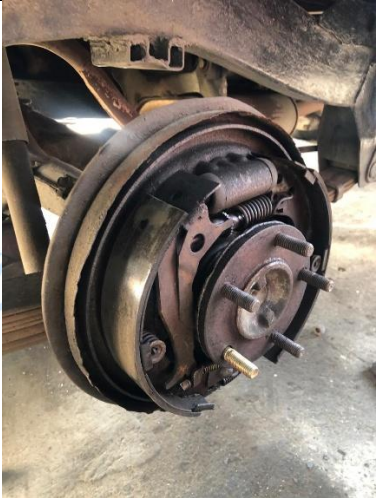
No	No. Kend.	Tahun Kend.	Catatan kerusakan	Jenis kerusakan	Catatan Mekanik	Dokumentasi
7.	AD 8230 WW	1995	Stel belakang kanan +Hand rem	Kampas rem belakang kanan aus tidak merata, Kabel hand rem macet/kendur	Kampas rem belakang kanan mengalami keausan yang tidak merata akibat tekanan rem yang tidak seimbang, kemungkinan disebabkan oleh penyetelan yang tidak optimal atau distribusi beban kendaraan yang condong ke sisi kanan. Selain itu, kabel hand rem dalam kondisi macet dan kendur akibat karat serta kurangnya pelumasan, sehingga rem parkir tidak dapat berfungsi secara maksimal. Kondisi ini menyebabkan rem belakang kanan tetap longgar meskipun telah disetel dan berisiko menurunkan efisiensi pengereman kendaraan. (Nur Salim)

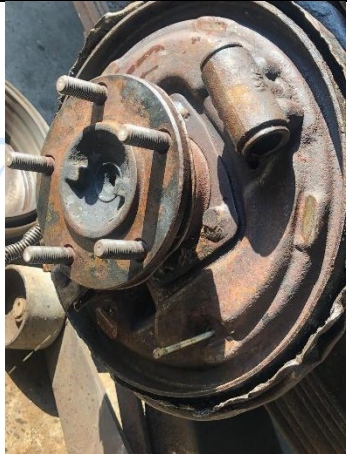
8.	AD 9964 VM	2018	Stel belakang kanan + Hand rem	Silinder roda kanan tidak bekerja optimal	Silinder roda kanan mengalami penurunan fungsi akibat piston di dalamnya macet atau tidak bergerak secara maksimal. Hal ini dapat disebabkan oleh korosi, keausan seal karet, atau penumpukan kotoran pada bagian dalam silinder. Akibatnya, tekanan hidrolik tidak tersalurkan dengan baik ke kampas rem, sehingga rem belakang kanan tidak memberikan daya pengereman yang cukup meskipun telah disetel. Kondisi ini juga berdampak pada lemahnya fungsi hand rem. Disarankan untuk mengganti silinder roda dan memeriksa kebocoran atau

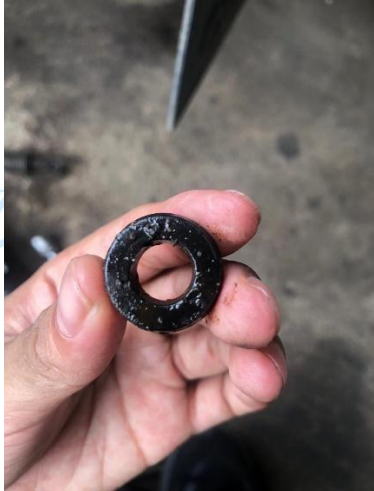
No	No. Kend.	Tahun Kend.	Catatan kerusakan	Jenis kerusakan	Catatan Mekanik	Dokumentasi
					kerusakan komponen rem lainnya (Arsad)	
9.	AD 9100 PM	2020	Stel belakang Kiri + Hand rem	Seal as roda kiri bocor	Seal as roda kiri mengalami kebocoran, menyebabkan oli gardan merembes ke kampas rem. Kondisi ini membuat permukaan kampas rem belakang kiri menjadi licin dan menurunkan daya pengereman. Selain itu, kabel hand rem mengalami kemacetan akibat penumpukan kotoran dan karat di dalam selongsong kabel, sehingga rem parkir tidak dapat menahan roda kiri secara efektif. Kombinasi kerusakan ini menyebabkan roda belakang kiri tetap berputar meskipun telah dilakukan penyetelan. Diperlukan penggantian seal as roda. (salim)

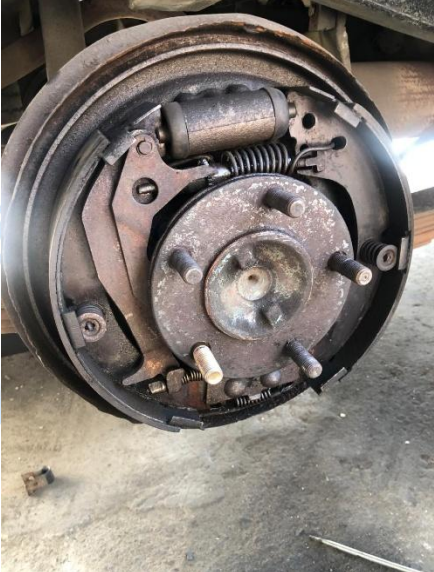
No	No. Kend.	Tahun Kend.	Catatan kerusakan	Jenis kerusakan	Catatan Mekanik	Dokumentasi
10.	AD 9309 UM	2012	Stel belakang kanan	Adjuster rem kanan macet	Adjuster rem belakang kanan tidak berfungsi akibat kemacetan pada mekanisme penyetel. Komponen star wheel dan tuas penyetel tertutup oleh kotoran dan karat, sehingga tidak dapat memutar dan menyesuaikan jarak kampas rem dengan tromol secara otomatis. Akibatnya, kampas rem tidak menempel optimal ke permukaan tromol meskipun sudah dilakukan penyetelan manual. Kondisi ini menyebabkan rem belakang kanan tetap longgar dan mengurangi efektivitas pengereman. Disarankan untuk membersihkan atau mengganti adjuster agar fungsi penyetelan kembali normal.. (Arsad)

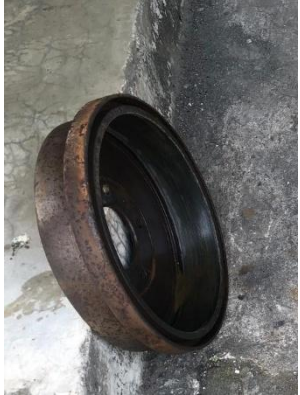
11.	AD 8382 YW	2009	Stel belakang kanan	Tromol kanan aus atau tidak rata	Tromol rem belakang kanan mengalami keausan yang tidak merata dan permukaannya tidak lagi rata atau bundar sempurna (oval). Hal ini menyebabkan kampas rem tidak dapat menempel dengan optimal ke permukaan tromol, meskipun telah dilakukan penyetelan. Akibatnya, daya pengereman menurun dan roda belakang kanan tetap berputar saat hand rem diaktifkan. Kondisi ini juga dapat menimbulkan getaran atau suara saat pengereman (Nur Salim)

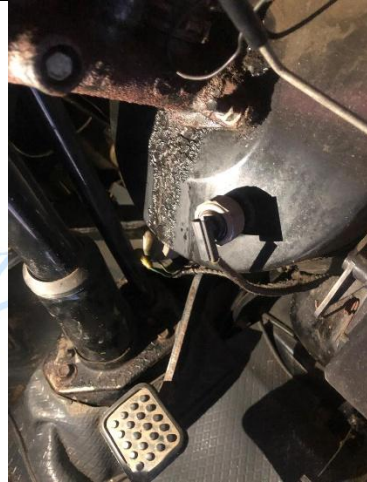
No	No. Kend.	Tahun Kend.	Catatan kerusakan	Jenis kerusakan	Catatan Mekanik	Dokumentasi
12.	AD 9347 RM	2016	Stel rem belakang semua	Booster rem kehilangan daya vakum	Booster rem mengalami penurunan fungsi akibat hilangnya daya vakum, yang disebabkan oleh kebocoran pada selang vakum atau kerusakan internal pada diafragma booster. Kondisi ini menyebabkan pedal rem terasa keras saat diinjak dan daya pengereman menjadi lemah, terutama pada roda belakang. Meskipun penyetelan rem telah dilakukan, tekanan hidrolis dari pedal tidak dapat didukung dengan optimal oleh sistem booster. Diperlukan penggantian unit booster rem dan pemeriksaan selang vakum untuk memastikan fungsi pengereman kembali normal. (Arsad)

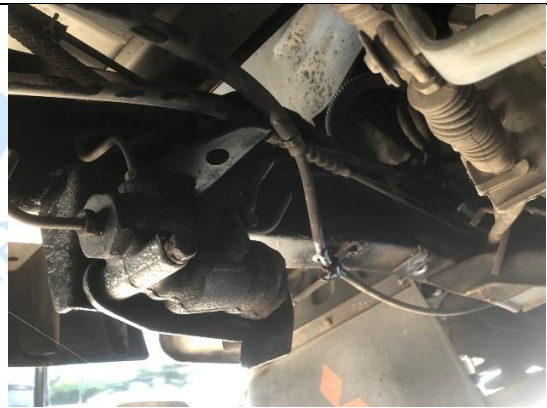
13.	AD 8465 WW	2006	Stel rem belakang kanan	Master minyak pembagi rem macet atau tersumbat	Master minyak pembagi rem (proportioning valve) mengalami kemacetan atau penyumbatan pada saluran internalnya akibat penumpukan kotoran atau endapan dalam sistem hidrolis. Hal ini menyebabkan distribusi tekanan minyak rem ke roda belakang menjadi tidak seimbang, khususnya pada sisi kanan. Akibatnya, rem belakang kanan tidak bekerja optimal meskipun telah dilakukan penyetelan. Gejala ini berdampak pada penurunan efisiensi pengereman dan potensi ketidakseimbangan saat

No	No. Kend.	Tahun Kend.	Catatan kerusakan	Jenis kerusakan	Catatan Mekanik	Dokumentasi
					mengerem. Diperlukan penggantian atau pembersihan unit pembagi tekanan agar sistem rem kembali bekerja normal. (Nur Salim)

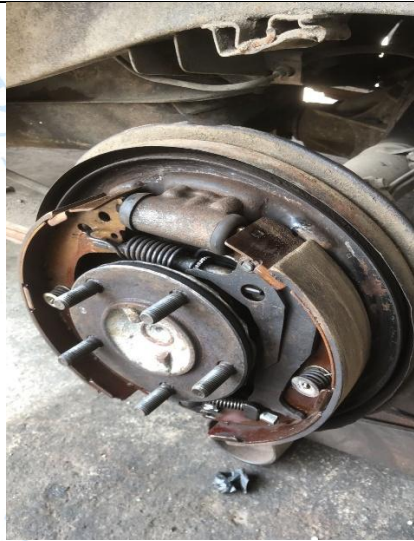
14.	AD 9762 UM	2008	Stel rem belakang kiri + hand rem	Kampas rem belakang kiri aus tidak merata	Kampas rem belakang kiri mengalami keausan yang tidak merata, dengan ketebalan kampas berbeda pada bagian atas dan bawah. Hal ini umumnya disebabkan oleh distribusi tekanan rem yang tidak seimbang, penyetelan yang kurang tepat, atau komponen pendukung seperti adjuster dan pegas yang tidak bekerja optimal. Akibatnya, kampas tidak menempel secara penuh ke permukaan tromol, sehingga rem belakang kiri kehilangan daya cengkeram. Kondisi ini juga berdampak pada melemahnya fungsi hand rem. Disarankan untuk mengganti kampas rem dan memeriksa seluruh mekanisme rem belakang kiri agar sistem rem kembali berfungsi normal.. (Arsad)

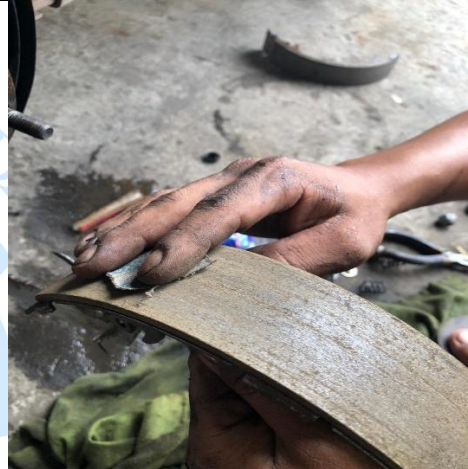
No	No. Kend.	Tahun Kend.	Catatan kerusakan	Jenis kerusakan	Catatan Mekanik	Dokumentasi
15.	AD 9542 UM	2018	Stel rem belakang kanan	Kampas rem belakang kanan kotor dan tertutup debu berlebih	Kampas rem belakang kanan ditemukan dalam kondisi kotor akibat penumpukan debu rem dan kotoran dari lingkungan sekitar. Debu yang menempel pada permukaan kampas dan tromol menyebabkan daya gesek menurun, sehingga pengereman menjadi kurang efektif meskipun sudah dilakukan penyetelan. Selain itu, debu yang berlebihan dapat mengganggu pergerakan mekanisme adjuster dan pegas rem. Diperlukan pembersihan menyeluruh pada kampas, tromol, dan seluruh komponen rem belakang kanan agar sistem pengereman kembali optima(Nur salim).

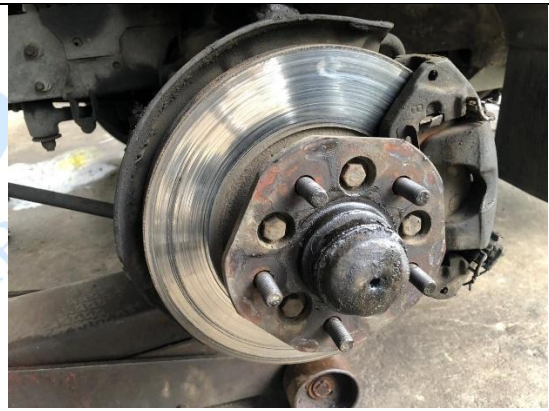
16.	AD 9733 QM	1980	Stel rem depan kiri	Kaliper rem depan kiri macet (piston atau slide pin tidak bekerja normal)	Kaliper rem depan kiri macet akibat piston tidak kembali sempurna atau slide pin berkarat. Kampas rem menempel terus pada piringan, menyebabkan keausan cepat dan rem terasa berat. Diperlukan pembersihan, pelumasan, atau penggantian komponen kaliper untuk mengembalikan fungsi pengereman secara normal. (Nur Salim)

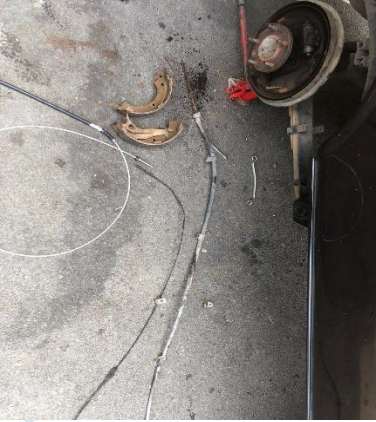
No	No. Kend.	Tahun Kend.	Catatan kerusakan	Jenis kerusakan	Catatan Mekanik	Dokumentasi
17.	AD 9906 RM	2011	Stel handrem	Kabel hand rem macet	Kabel hand rem mengalami kemacetan akibat penumpukan kotoran dan karat di dalam selongsong kabel. Kondisi ini menyebabkan pergerakan kabel menjadi kaku atau tidak kembali ke posisi semula setelah tuas ditarik. Akibatnya, rem parkir tidak dapat berfungsi dengan baik dan roda belakang tidak tertahan secara optimal. Diperlukan pelumasan ulang atau penggantian kabel hand rem untuk mengembalikan fungsi rem parkir secara normal.. (Arsad)

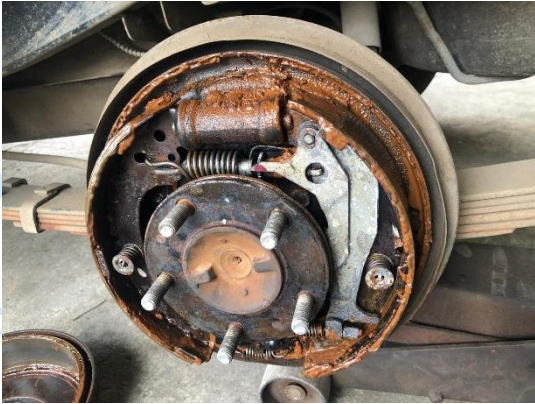
18.	AD 9053 QM	2007	Stel rem belakang kiri	Seal as roda bocor	Seal as roda mengalami kebocoran sehingga oli gardan merembes ke sistem rem. Hal ini menyebabkan kampas rem menjadi licin dan mengurangi daya pengereman. Diperlukan penggantian seal dan pembersihan area rem. (Nur Salim)

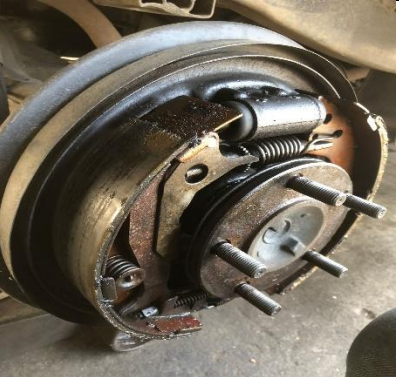
No	No. Kend.	Tahun Kend.	Catatan kerusakan	Jenis kerusakan	Catatan Mekanik	Dokumentasi
19.	AD 8169 RM	1991	Stel belakang kiri + handrem	Kabel hand rem macet + Kampas rem belakang kiri aus	Kampas rem belakang kiri mengalami keausan akibat usia pakai yang lama atau beban pengereman yang tinggi pada sisi tersebut. Keausan ini menyebabkan daya cengkeram kampas terhadap tromol menurun, sehingga rem tidak bekerja optimal meskipun telah dilakukan penyetelan. Diperlukan penggantian kampas rem untuk mengembalikan performa pengereman dan fungsi hand rem secara normal. (Arsad)

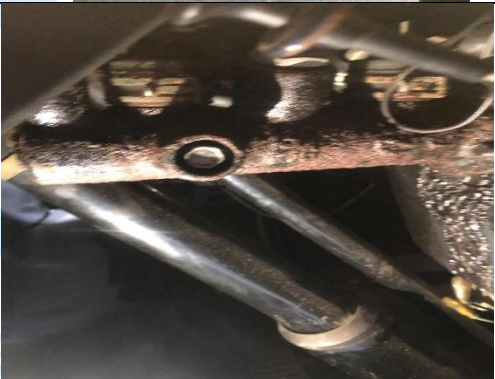
20.	AD 8672 WW	2019	Stel belakang kiri	Master minyak pembagi rem macet	Master minyak pembagi rem (<i>proportioning valve</i>) mengalami kemacetan pada saluran internal, sehingga aliran tekanan hidrolik ke rem belakang terganggu. Akibatnya, pengereman pada roda belakang menjadi tidak seimbang atau lemah meskipun telah dilakukan penyetelan. Diperlukan penggantian atau perbaikan komponen untuk mengembalikan distribusi tekanan rem secara normal. (Nur Salim)

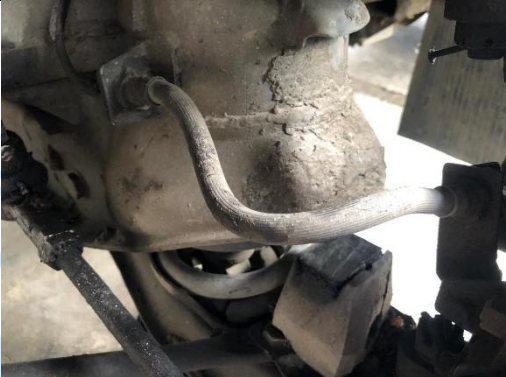
No	No. Kend.	Tahun Kend.	Catatan kerusakan	Jenis kerusakan	Catatan Mekanik	Dokumentasi
21.	AD 8608 UM	2012	Stel rem belakang kanan	Selang rem retak	Selang rem ditemukan dalam kondisi retak pada bagian permukaannya akibat usia pakai yang lama dan paparan panas serta tekanan berulang. Retakan ini berisiko menyebabkan kebocoran minyak rem dan penurunan tekanan hidrolis, yang dapat mengganggu kinerja pengereman. Diperlukan penggantian selang rem untuk menjaga sistem rem tetap bekerja dengan aman dan optimal. (Arsad)

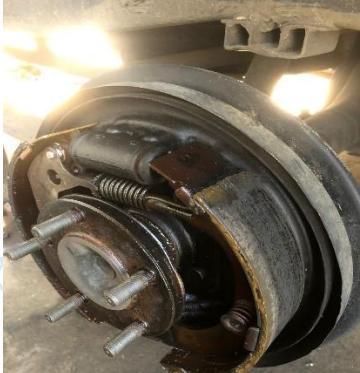
22.	AD 9869 PM	2021	Stel rem belakang kanan	Seal as roda bocor	Oli bocor dari seal mengenai kampas rem belakang kanan, membuatnya basah dan rem jadi licin. (Nur Salim)

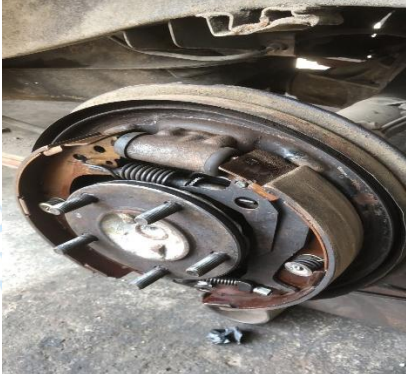
No	No. Kend.	Tahun Kend.	Catatan kerusakan	Jenis kerusakan	Catatan Mekanik	Dokumentasi
23.	AD 8095 RM	2000	Stel rem belakang kanan	Kampas rem belakang kanan aus akibat usia pakai.	Kampas rem belakang kanan mengalami keausan karena usia pakai yang sudah lama dan penyetelan yang tidak dilakukan secara rutin. Akibatnya, jarak kampas dengan tromol menjadi terlalu lebar, sehingga daya pengereman menurun dan rem terasa longgar. Diperlukan penggantian kampas rem serta penyetelan ulang agar sistem pengereman kembali berfungsi dengan optimal. (Arsad)

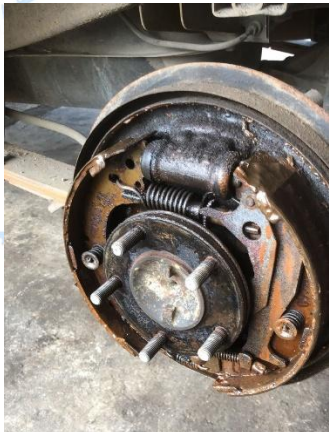
24.	AD 8624 VM	2009	Stel kiri belakang	Seal as roda kiri bocor	Setral rem atas pada rem belakang kiri mengalami kerusakan atau keausan, sehingga gerakan dari tuas hand rem tidak dapat diteruskan secara maksimal ke kampas rem. Kondisi ini menyebabkan kampas tidak menekan tromol secara efektif, meskipun telah dilakukan penyetelan. Akibatnya, daya pengereman melemah dan rem belakang kiri tetap longgar. Diperlukan penggantian setral rem atas dan pemeriksaan komponen pendukung lainnya agar sistem rem kembali berfungsi normal.. (Nur Salim)

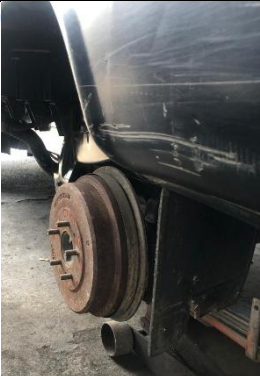
26.	AD 8650 RM	2015	Stel belakang kanan kiri + handrem	Tromol aus + kampas rem aus	Permukaan tromol aus tidak rata akibat gesekan berulang, kampas juga aus, rem bergetar saat digunakan. (Nur Salim)

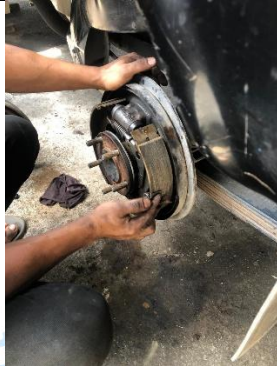
No	No. Kend.	Tahun Kend.	Catatan kerusakan	Jenis kerusakan	Catatan Mekanik	Dokumentasi
27.	AD 9334 QM	2015	Stel belakang kanan + handrem	Kampas aus, hand rem tidak bekerja	Kampas rem belakang kanan aus sehingga daya cengkeram terhadap tromol berkurang. Selain itu, hand rem macet akibat mekanisme tuas atau kabel tidak bergerak normal. Diperlukan penggantian kampas dan perbaikan sistem hand rem.. (Arsad)

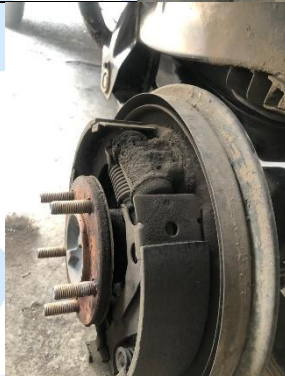
28.	AD 8546 TM	2007	Stel belakang kanan + handrem	Kampas, tuas hand rem, dan adjuster kotor dan macet	Kampas rem, tuas hand rem, dan adjuster rem belakang kanan dalam kondisi kotor dan macet akibat penumpukan debu dan kotoran. Hal ini mengganggu pergerakan komponen dan menurunkan kinerja rem. Diperlukan pembersihan menyeluruh agar sistem rem berfungsi normal kembali. (Nur Salim)
