**EVALUASI DAN PERENCANAAN FASILITAS
PERLENGKAPAN JALAN BERKESELAMATAN SEBAGAI
REKOMENDASI PADA TITIK RAWAN KECELAKAAN
(STUDI KASUS: RUAS JALAN ADI SUCIPTO DEPAN DPRD
SURAKARTA)**

KERTAS KERJA WAJIB

**POLITEKNIK TRANSPORTASI DARAT BALI
PROGRAM STUDI D-III MANAJEMEN TRANSPORTASI
JALAN
2023**

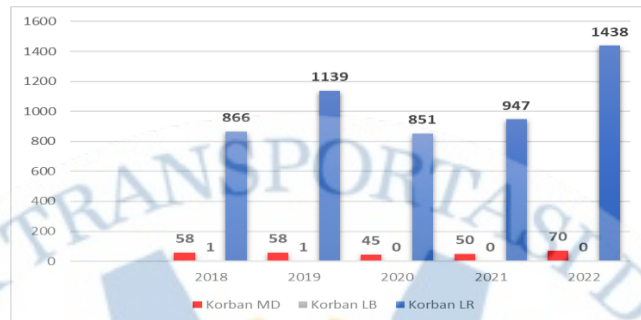
Gambar. 1 Grafik Jumlah Fatalitas Korban Kecelakaan Kota Surakarta

Berdasarkan Gambar 1 dapat diketahui jumlah fatalitas korban kecelakaan di Kota Surakarta mengalami peningkatan mulai tahun 2018 hingga 2019 dikarenakan pada tahun tersebut lalu lintas di Kota Surakarta masih berjalan normal. Selain itu, pihak dinas perhubungan Kota Surakarta beserta kepolisian belum melakukan penanganan di titik-titik rawan kecelakaan yang terdapat di Kota Surakarta sehingga mengakibatkan angka kecelakaan dan fatalitas korban kecelakaan meningkat pada tahun 2019. Kemudian, mulai tahun 2019 hingga 2020 angka kecelakaan dan jumlah fatalitas korban kecelakaan mengalami penurunan diakibatkan adanya wabah COVID-19 yang melanda Indonesia sehingga terjadi pembatasan dalam mobilitas masyarakat di luar rumah dan berdampak kepada menurunnya angka kecelakaan dan jumlah fatalitas korban kecelakaan pada tahun 2020.

kepada menurunnya angka kecelakaan dan jumlah fatalitas kecelakaan di tahun tersebut dari tahun sebelumnya dapat dilihat pada Gambar 1.

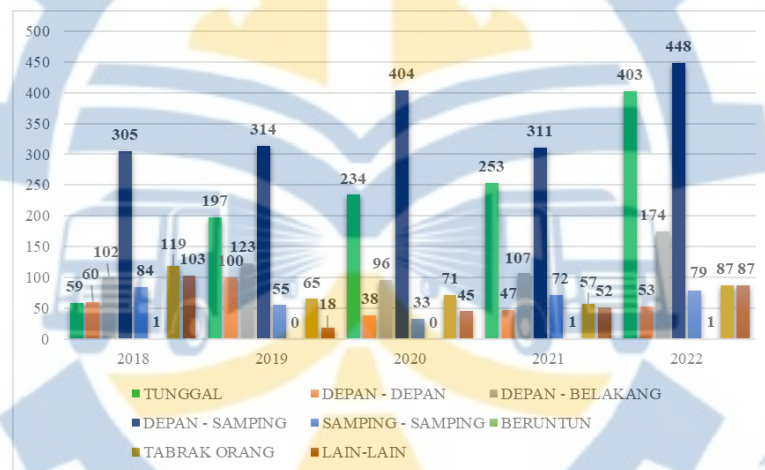
Gambar. 2 Grafik Jenis Kecelakaan Kota Surakarta

Berdasarkan Gambar 2 dapat diketahui jenis kecelakaan depan-samping yang paling mendominasi di setiap tahunnya. Hal ini dikarenakan di Kota Surakarta khususnya terdapat cukup banyak persimpangan, yaitu terdapat 57 persimpangan yang bersinyal dan 4 persimpangan yang tidak bersinyal. Selain itu, terdapat beberapa persimpangan di Kota Surakarta yang masih mengakomodir pergerakan kendaraan belok kiri langsung sehingga potensi terjadinya konflik antar kendaraan masih cukup besar dan ditambah masih banyaknya pelanggaran APILL (Alat Pemberi Isyarat Lalu Lintas) di Kota Surakarta.

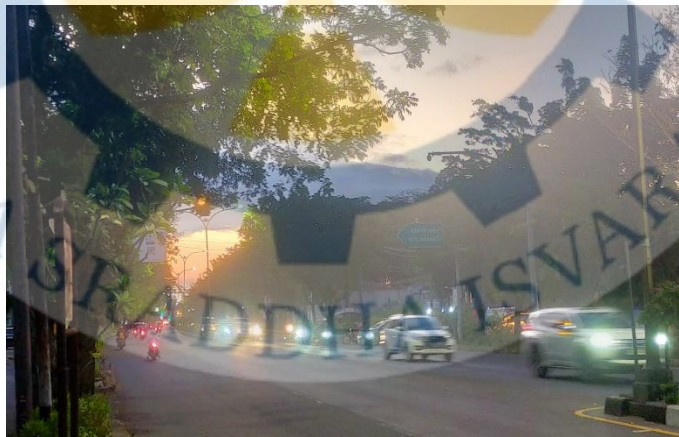
Gambar. 4 Bukaannya Median Pada Ruas Jalan Adi Sucipto Depan DPRD Surakarta

Pada jalan arteri, seperti yang terlihat pada Gambar 4, perlu adanya suatu median pada bagian tengah jalan. Median jalan memiliki kriteria dalam lebar minimumnya yang disesuaikan dengan fungsi jalan. Apabila suatu median memiliki lebar minimum yang tidak sesuai atau kurang dari ketentuan maka diperlukan bukaan pada median jalan tersebut. Bukaan pada median juga memiliki kriteria dalam lebar bukaannya, dimana menurut Kementerian Pekerjaan Umum dan Perumahan Rakyat (2004), pada jalan arteri dan kolektor memiliki lebar bukaan sebesar 4 m. Apabila, pada median jalan terdapat bukaan median kurang dari 4 m dapat dikatakan bahwa bukaan pada median tersebut sempit dan tidak sesuai ketentuan, namun jika lebar bukaan median melebihi 4 m, maka bukaan pada median dapat dikatakan terlalu lebar.

Hal ini dapat dilihat pada persimpangan di Depan DPRD Surakarta, dimana terdapat bukaan median yang terlalu lebar sebesar 45 m atau melebihi dari ketentuan sebesar 4 m dapat dilihat pada Gambar 4 sehingga menyebabkan

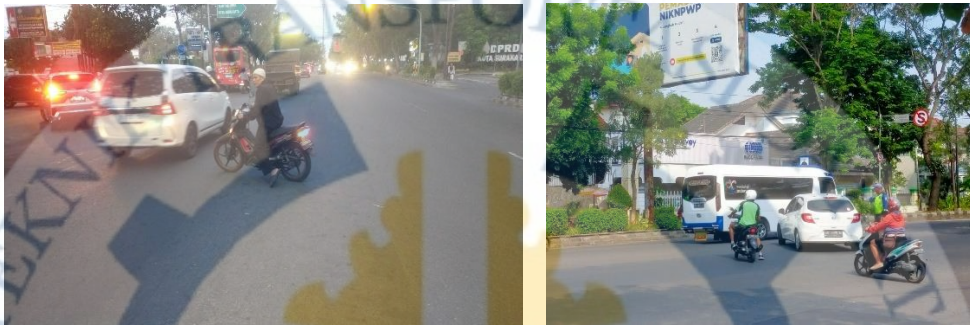
Gambar. 5 Visualisasi Konflik Pergerakan Kendaraan

kendaraan yang datang dari arah timur lalu belok kanan menuju arah utara Jalan Duren tidak teratur seperti pada Gambar 5. Adanya persimpangan tiga ditambah dengan adanya bukaan median yang cukup lebar ini mengakibatkan tingginya konflik pergerakan kendaraan dari kendaraan arah barat dan timur dengan kendaraan dari arah utara Jalan Duren seperti pada Gambar 5.

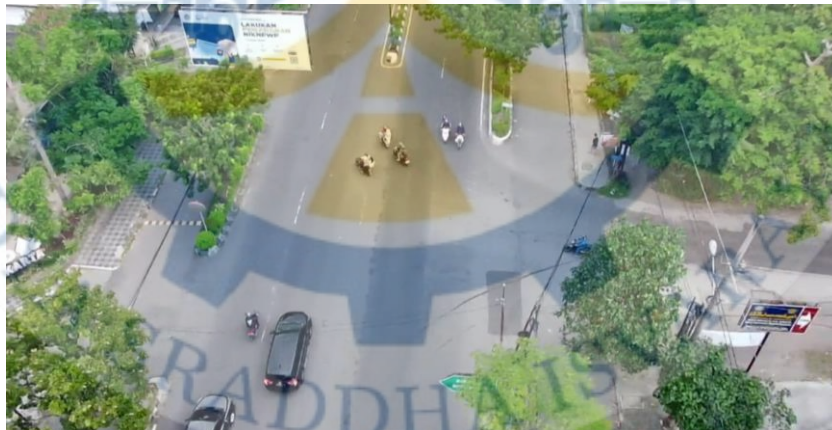
Gambar. 6 Visualisasi Jalan Adi Sucipto Depan DPRD Surakarta Tanpa APILL

Kondisi persimpangan yang tidak terdapat APILL (Alat Pemberi Isyarat Lalu Lintas) seperti pada Gambar 6 juga membuat persimpangan tiga di depan DPRD Surakarta berpotensi memiliki konflik antar pengendara yang cukup tinggi. Permasalahan ini nantinya akan mengakibatkan semakin tinggi potensi terjadinya

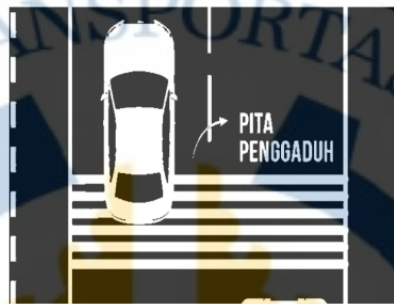
Gambar. 14 Pita Penggaduh (Rumble Strip)

minimal 2,5 cm, dan tinggi maksimal 4 cm dengan jarak antar strips minimal 50 cm, dan maksimal 500 cm (panjang yang disesuaikan dengan lebar melintang jalan). Pengaturan jarak optimal untuk pemasangan pita penggaduh (*rumble strips*) yaitu sebelum tempat penyeberangan pejalan kaki dan tempat yang diyakini sebagai lokasi potensi maupun rawan kecelakaan untuk menempatkan pita penggaduh.
