EVALUASI GEOMETRIK JALAN DAN PERENCANAAN
FASILITAS PEJALAN KAKI PADA RUAS JALAN
BRAWIJAYA KOTA MOJOKERTO
(STUDI KASUS: SEGMENT 3 JALAN BRAWIJAYA)

POLITEKNIK TRANSPORTASI DARAT BALI
PROGRAM STUDI D-III MANAJEMEN TRANSPORTASI
JALAN
2025

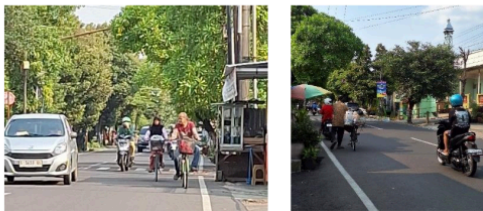
Gambar 4. Kondisi Eksisting Segmen 3 Jl. Brawijaya

Secara umum, kondisi keselamatan pada segmen 3 Jalan Brawijaya tidak terdapat kerusakan pada perkerasan jalan seperti jalan yang berlubang maupun jalan retak, tetapi dahan-dahan pohon yang berada di sisi jalan sudah termasuk lebat karena sudah menjorok ke badan jalan dan menutupi rambu-rambu yang ada sehingga tidak terlihat jelas oleh pengguna jalan serta menutupi cahaya Lampu Penerangan Jalan sehingga terlihat gelap pada malam hari. Disamping kondisi perkerasan jalan yang masih baik, pada lokasi kajian masih belum tersedia fasilitas pejalan kaki berupa trotoar serta lebar bahu jalan yang kurang memadai mengakibatkan ketika ada kendaraan seperti sepeda motor berhenti di samping jalan pejalan kaki dan pesepeda yang melalui jalan tersebut harus masuk ke badan jalan. Foto kondisi eksisting jalan dapat dilihat melalui gambar di bawah.

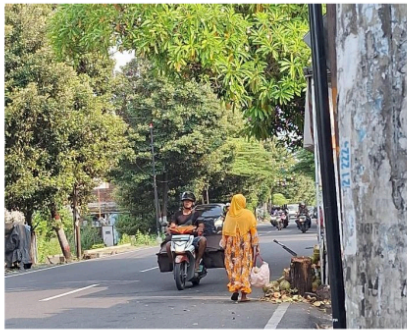
Gambar II. Kondisi Eksisting Fasilitas Pejalan Kaki

Kondisi trotoar di sisi kanan jalan memiliki lebar 0,5 m, tetapi trotoar tersebut tidak dapat digunakan secara optimal dikarenakan pada trotoar tersebut terdapat hambatan berupa pohon di sepanjang jalan, kemudian terdapat gerobak-gerobak pedagang kaki lima yang meletakkan gerobaknya di trotoar, dan terdapat beberapa tembok penghalang yang dibangun oleh masyarakat yang tinggal di sepanjang ruas Jalan Brawijaya segmen 3. Walaupun terdapat fasilitas trotoar pada sisi kanan jalan, karena tidak dapat digunakan secara optimal, pejalan kaki yang berjalan menyusur tetap berjalan dengan masuk ke badan jalan. Untuk sisi kiri jalan belum terdapat fasilitas trotoar serta rumah-rumah warga maupun pertokoan yang ada di sepanjang jalan mendirikan bangunan yang langsung bersebelahan dengan jalan.

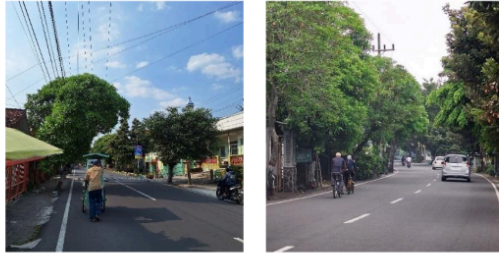
Gambar 12. Kondisi Eksisting Kurang Tersedianya Bahu Jalan

Kondisi bahu jalan dengan lebar di setiap sisi 0,2 m masih tergolong kurang karena masih belum mencukupi jika terdapat pesepeda maupun pedagang kaki lima yang berjalan dengan membawa gerobak untuk berdagang berjalan memasuki badan jalan sehingga mengurangi lebar efektif bagi kendaraan bermotor yang melewati ruas jalan tersebut.

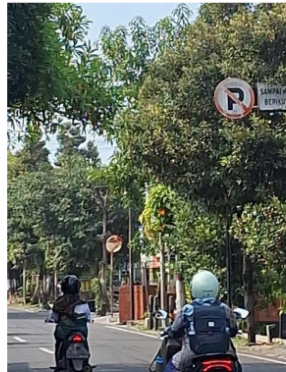
Gambar 13. Dahan Pohon Menutupi Rambu

Kondisi pepohonan yang berada di sepanjang segmen 3 Jalan Brawijaya sudah memiliki dahan-dahan yang sudah memasuki badan jalan, hal itu dapat menciptakan bahaya bagi pengguna jalan sehingga resiko terjadinya kecelakaan dapat meningkat karena dahan-dahan pepohonan tersebut juga menutupi rambu-rambu lalu lintas yang ada dan menghalangi cahaya dari lampu penerangan jalan sehingga cahaya yang diberikan pada malam hari tidak optimal dan membuat kondisi jalan terlihat gelap yang dapat dilihat pada gambar 4.

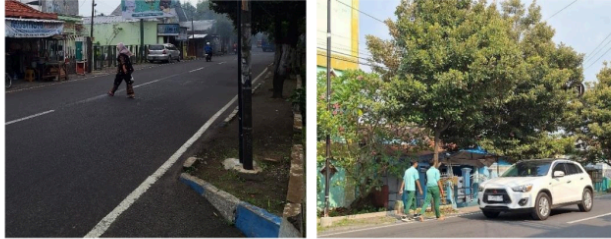
Gambar 15. Kondisi Eksisting Sisi Timur

Pada gambar 15 dapat dilihat kondisi fasilitas *zebra cross* yang ada di ujung segmen lokasi penelitian dengan koordinat, 7°27'59.02"S 112°25'46.50"E terlihat bahwa kondisi *zebra cross* sudah mulai terlihat adanya marka yang sudah mulai pudar sehingga perlu dilakukan perbaikan.

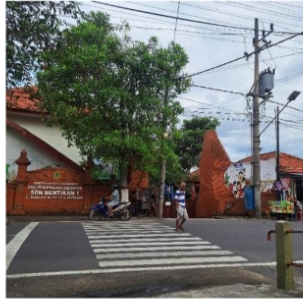
Gambar 18. Kondisi Eksisting *Zebra Cross* Di depan Sekolah

Pada gambar 17 dapat dilihat kondisi fasilitas *zebra cross* yang ada di depan SDN Mentikan 1 dan SMP Islam Brawijaya dengan koordinat $7^{\circ}28'7.87''S$ $112^{\circ}25'46.77''E$, terlihat bahwa kondisi *zebra cross* masih terbilang cukup baik namun, sudah mulai terlihat adanya marka yang mulai pudar sehingga perlu dilakukan perbaikan.

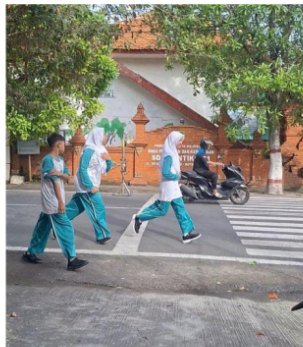
Gambar 19. Kondisi Eksisting Fasilitas Pejalan Kaki di Kawasan Sekolah

Pada gambar 18 dapat dilihat siswa dari SMP Islam Brawijaya yang menyusur dengan cara berlari dan memasuki badan jalan ¹ karena kurangnya fasilitas pejalan kaki sehingga dapat membahayakan pengguna jalan maupun dari pejalan kaki itu sendiri.
