**ANALISIS WALKABILITY INDEX PADA FASILITAS  
PEJALAN KAKI DI RUAS JALAN KOLONEL SUGIONO  
(GANG 5 JL. KOL SUGIONO HINGGA SIMPANG GADANG)  
KOTA MALANG**

**KERTAS KERJA WAJIB**

**POLITEKNIK TRANSPORTASI DARAT BALI  
PROGRAM STUDI D-III MANAJEMEN TRANSPORTASI  
JALAN  
2025**

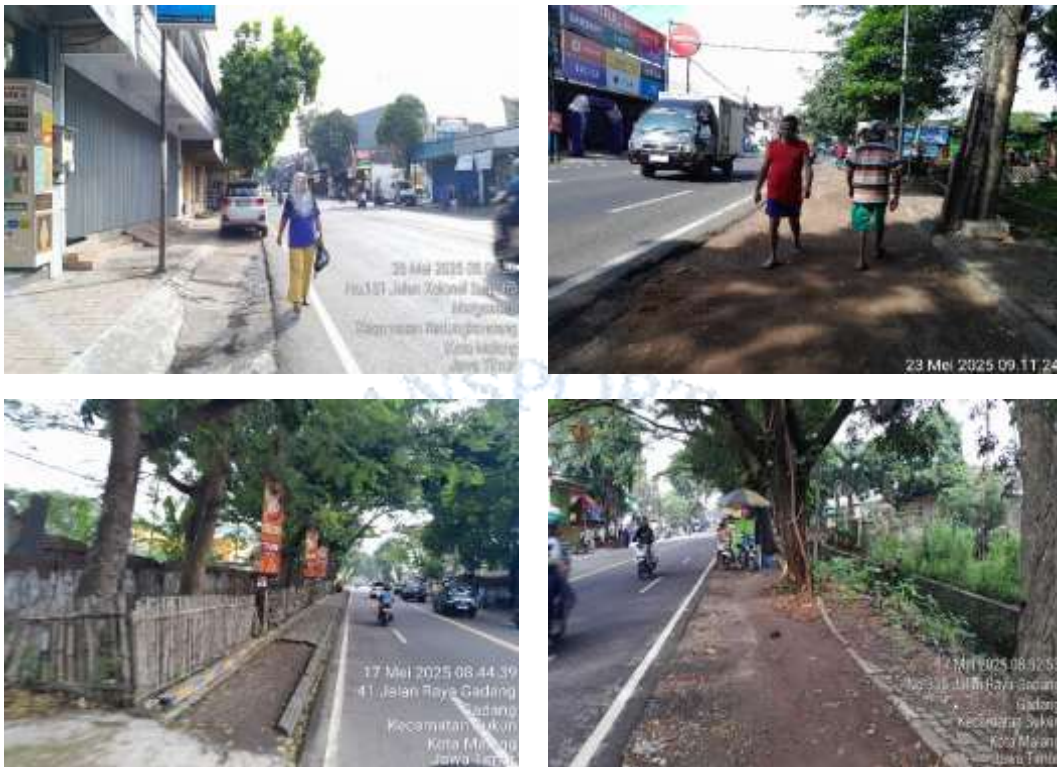
**Gambar 3.** Kondisi Eksisting Jalan Kolonel Sugiono  
(Sumber : Hasil Dokumen Pribadi)

Berdasarkan hasil pengamatan langsung di lapangan, ditemukan bahwa banyak pejalan kaki yang berjalan dan menyeberang di ruas jalan ini, namun belum didukung oleh fasilitas pendukung lainnya. Ketiadaan trotoar membuat pejalan kaki terpaksa berjalan di bahu jalan, bahkan pada badan jalan. Kondisi objek penelitian ini menjadi landasan penting dalam melakukan penilaian *walkability* dengan tujuan untuk mengetahui sejauh mana fasilitas pejalan kaki yang tersedia mampu mendukung mobilitas warga secara aman, nyaman, berkelanjutan.

Berikut ini merupakan kondisi eksisting Ruas Jalan Kolonel Sugiono yang menjadi dasar observasi awal dalam penelitian ini.
