# TURNITIN tyas.pdf

## PENDAHULUAN

Penelitian ini memilih tiga sekolah sebagai objek kajian, yaitu SD Negeri 01 Winongo, SMP Negeri 12 Kota Madiun, dan MAN 2 Kota Madiun. Ketiga sekolah ini dipilih berdasarkan beberapa pertimbangan. Di depan SD Negeri 01 Winongo tercatat satu kasus kecelakaan pada tahun 2023, sedangkan di SMP Negeri 12 Kota Madiun juga terjadi satu kasus kecelakaan pada tahun 2022. Sementara itu, MAN 2 Kota Madiun berada di jalan arteri yang padat lalu lintas namun belum memiliki fasilitas ZoSS yang sesuai dengan standar pada pedoman. Selain itu, ketiga lokasi tersebut memiliki karakteristik jalan yang serupa yaitu tipe jalan 2/2 TT sehingga hasil dari evaluasi diharapkan dapat mencerminkan kondisi umum penerapan ZoSS di Kota Madiun.

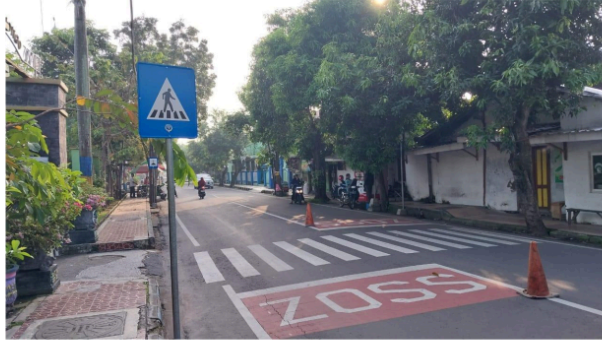
**Gambar 1.** Kondisi Eksisting ZoSS SD N 01 Winongo

SD N 01 Winongo terletak di Jalan Gajah Mada, No. 26 yang termasuk ke jalan Arteri Kota di Kota Madiun. Jumlah siswa di sekolah ini adalah sebanyak 304 siswa. Fasilitas ZoSS di lokasi ini secara umum terdiri dari zebra cross, pita pengaduh, warning light dan beberapa rambu peringatan. Tata guna lahan di sekitar sekolah didominasi oleh permukiman padat dan pertokoan kecil, sehingga aktivitas warga cukup tinggi di sepanjang jalan tersebut. Kendaraan yang sering melintas adalah sepeda motor dan mobil pribadi. Pada jam pulang sekolah, bahu jalan sering dimanfaatkan oleh pedagang kaki lima untuk berjualan, sehingga mengganggu kelancaran lalu lintas dan mempersempit ruang bagi pejalan kaki maupun pengguna

jalan lainnya. Keberadaan petugas penyeberangan pun tidak selalu tersedia, menyebabkan banyak siswa menyeberang jalan tanpa pengawasan dan tidak mematuhi aturan, yang meningkatkan risiko kecelakaan di sekitar kawasan sekolah.

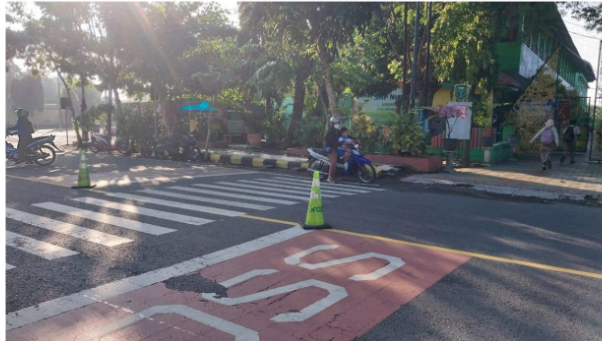
**Gambar 2.** Kondisi Eksisting ZoSS SMP N 12 Kota Madiun

Sekolah Menengah Pertama ini terletak di Jalan Yos Sudarso, No.87 Kota Madiun yang termasuk ke dalam Jalan Arteri Nasioanl dengan volume lalu lintas cukup tinggi setiap harinya. Jenis kendaraan yang mendominasi pada jalan ini adalah sepeda motor, mobil pribadi dan beberapa jenis kendaraan besar seperti truk sedang. Fasilitas ZoSS di lokasi ini meliputi Lampu flashing, marka merah, pita penggaduh, serta beberapa rambu sesuai dengan kebutuhan pada ZoSS. Tata guna lahan pada kawasan ini adalah perkantoran, sekolah, perumahan dan industri yang menyebabkan aktivitas di sekitar jalan cukup ramai setiap harinya. Meskipun terkadang terdapat petugas yang membantu penyeberangan, kehadirannya tidak selalu konsisten, dan masih banyak siswa yang menyeberang tanpa memperhatikan rambu atau lokasi penyeberangan yang tersedia, sehingga meningkatkan potensi kecelakaan di lingkungan sekolah tersebut.

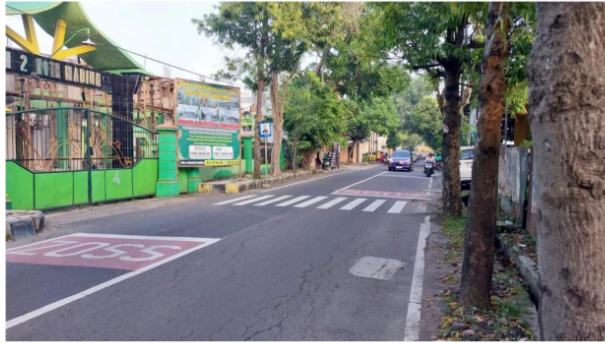
**Gambar 3.** Kondisi Eksisting ZoSS MAN 2 Kota Madiun

Sekolah ini terletak di Jalan Sumber Karya, No.5 Kota Madiun yang merupakan salah satu jalan Arteri Kota dengan aktivitas cukup padat di pagi dan sore hari. Fasilitas Zona Selamat Sekolah (ZoSS) di depan sekolah ini sudah tidak berfungsi secara optimal. Marka zebra cross terlihat memudar dan keberadaan rumble strip atau pita penggaduh sudah tidak lagi efektif sebagai alat peringatan dini karena kondisinya yang sudah memudar. Selain itu, rambu lalu lintas pendukung juga masih sangat minim. Lingkungan sekitar sekolah didominasi oleh permukiman dan beberapa bangunan komersial, sehingga aktivitas kendaraan keluar-masuk di sekitar sekolah cukup tinggi. Selain itu, terdapat akses keluar-masuk kendaraan dari area parkir atau gang di dekat sekolah yang dapat menimbulkan potensi konflik antara kendaraan dan pejalan kaki, termasuk siswa yang menyeberang.
