**UPAYA PENINGKATAN KESELAMATAN JALAN PADA
LOKASI RAWAN KECELAKAAN
(STUDI KASUS : RUAS JALAN GARUDA SAKTI
KOTA PEKANBARU)**

KERTAS KERJA WAJIB

**POLITEKNIK TRANSPORTASI DARAT BALI
PROGRAM STUDI D-III MANAJEMEN TRANSPORTASI JALAN**

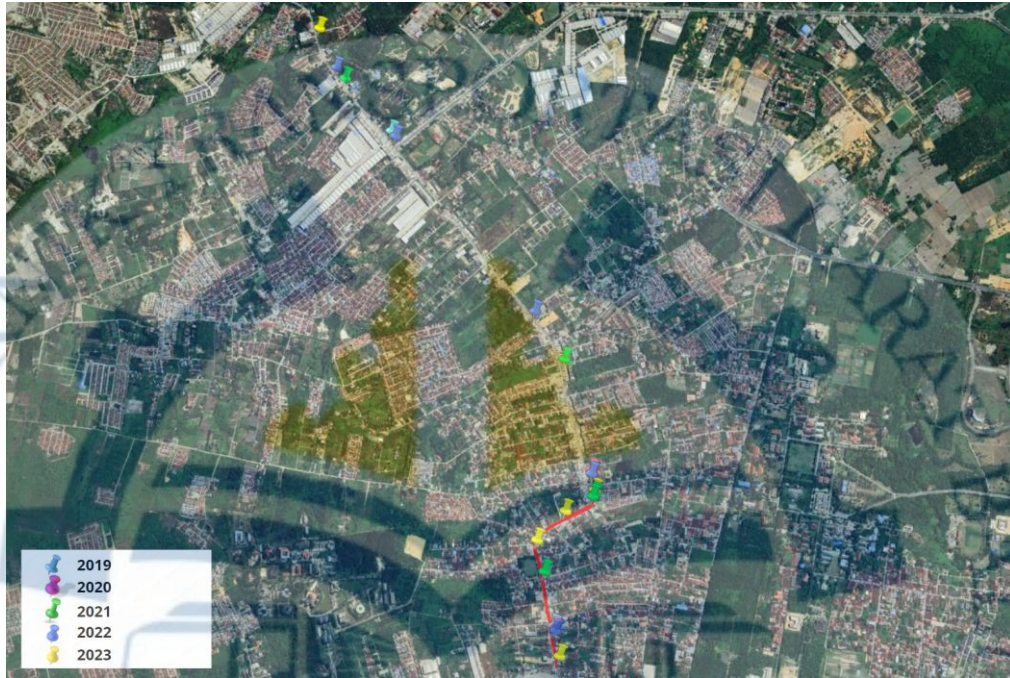
Gambar 1. Visualisasi Ruas Jalan Garuda Sakti

Dibawah ini adalah visualisasi lokasi penelitian yang mana pada lokasi tersebut yang menjadi tujuan utama yaitu meningkatkan keselamatan jalan pada

ruas jalan Garuda Sakti melalui adanya upaya peningkatan keselamatan dari fasilitas perlengkapan jalan sehingga pengguna jalan dapat memperhatikan kondisi jalan melalui adanya informasi yang tersedia pada jalan.

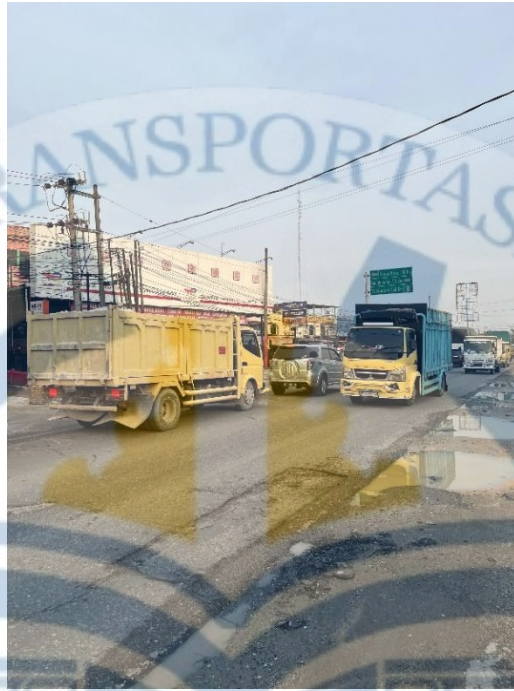
Gambar 2. Kondisi Eksisting Ruas Jalan Garuda Sakti

Dengan melihat kondisi eksisting pada ruas jalan Garuda Sakti untuk fasilitas perlengkapan jalannya masih belum sesuai dengan aspek jalan yang berkeselamatan seperti terdapatnya jalan berlubang, jalan yang retak, marka jalan yang sudah pudar bahkan terdapat jalan tanpa marka sama sekali, kurangnya informasi pada jalan seperti tidak adanya rambu batas kecepatan, terdapatnya rambu yang terhalangi tumbuhan, pita penggaduh pada kawasan sebelum dan sesudah area sekolah dengan keadaan tidak terawat karena sudah menipis serta adanya fasilitas penyebrang jalan yang sudah pudar sehingga setiap tahunnya masih terdapat kecelakaan di ruas jalan ini, yang bisa diamati melalui gambar diagram collision berikut.

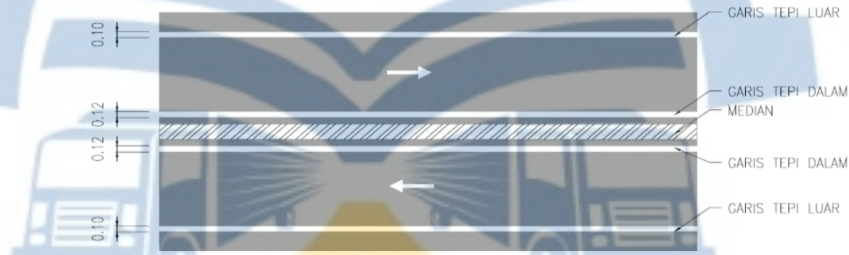
Gambar 5. Ketentuan perencanaan marka membujur berupa garis utuh

Pada ilustrasi ini, marka membujur digambarkan sebagai garis utuh yang menandai batas tepi jalur lalu lintas dan berfungsi sebagai larangan bagi kendaraan untuk melintasinya sesuai dengan standar yang telah ditetapkan. Dengan memberi pengguna batasan yang jelas, marka jenis ini digunakan untuk mengatur arus lalu lintas dan meningkatkan keselamatan di jalan.

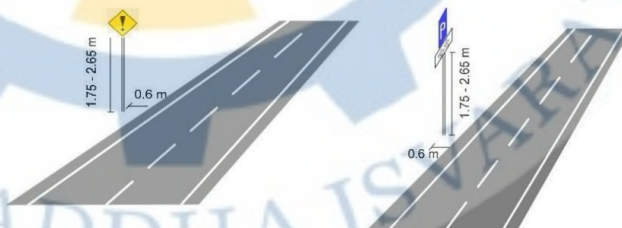
Gambar 9. Ketinggian Penempatan Rambu

- 1) Rambu harus ditempatkan pada ketinggian minimal 1,75 m dan maksimal 2,65 m dari permukaan jalan hingga bagian bawah daun rambu atau papan tambahan pada rambu jika ada.
