**EVALUASI TINGKAT KERUSAKAN JALAN UNTUK  
MENGURANGI POTENSI KECELAKAAN (STUDI KASUS :  
RUAS JALAN BANGAU SAKTI, PEKANBARU)**

**KERTAS KERJA WAJIB**

**POLITEKNIK TRANSPORTASI DARAT BALI  
PROGRAM STUDI D-III MANAJEMEN TRANSPORTASI  
JALAN  
2024**

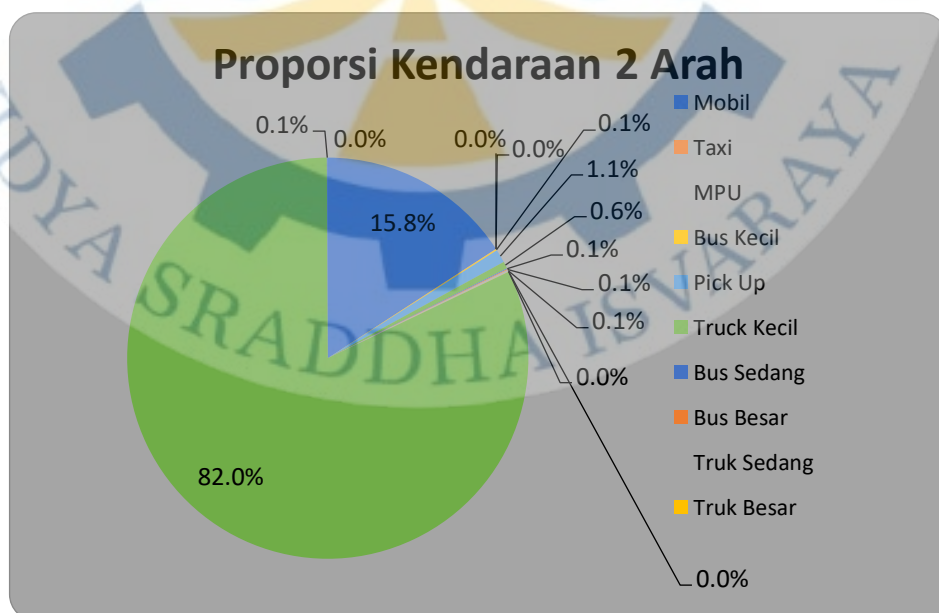
Gambar 1. Diagram proporsi kendaraan pada Ruas Jalan Bangau Sakti

Jalan di Kecamatan Tampan, Pekanbaru ini menjadi fokus penelitian. Jalan Bangau Sakti memiliki panjang 2,6 km dan lebar 5 m, dengan tipe 2/2 TT. Ada banyak masalah dengan permukaan jalan, termasuk lubang, bintik-bintik, tenggelam, dan banyak lagi. Ada kemungkinan terjadinya kecelakaan lalu lintas di jalur ini. Pada jalur ini, mungkin menemui beberapa kendala sampingan, antara lain warung makan, restoran, dan kampus Universitas Riau. Jalan Bangau Sakti memiliki trotoar yang tidak rata dan tidak terawat di beberapa tempat. Penerangan jalan di Bangau Sakti juga tidak memadai. Jalan Bangau Sakti berpotensi menimbulkan kecelakaan karena penerangannya yang redup dan perkerasan yang rusak parah. Di kedua arah, kendaraan roda dua menjadi mayoritas kendaraan di Jalan Bangau Sakti. Persentase kendaraan pada Jalan Bangau Sakti pada diagram berikut:

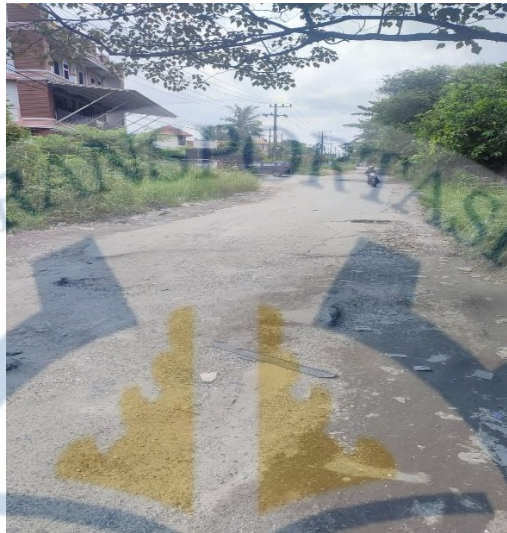
**Gambar 2.** Kondisi existing Jalan Bangau Sakti

Berikut merupakan kondisi existing Jalan Bangau Sakti:

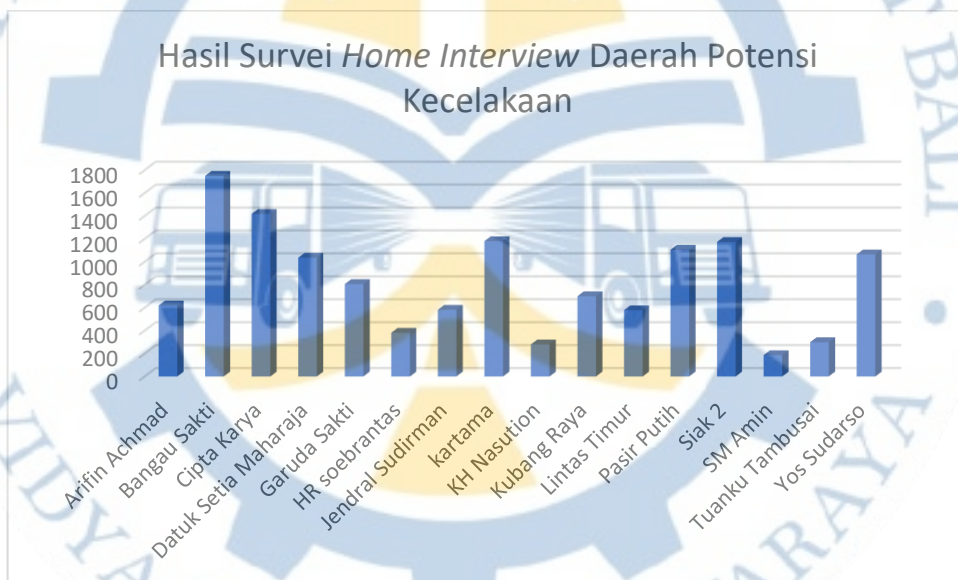
**Gambar 4.** Hasil survei Daerah Potensi Kecelakaan

Kondisi objek yang menjadi wilayah kajian penelitian ini adalah sepanjang Jalan Bangau Sakti yaitu sejauh 2642 meter yang akan dibagi menjadi 26 Stationer yang setiap Sta sepanjang 100 meter. Menurut data yang telah didapatkan saat pelaksanaan survei Home Interview Jalan Bangau Sakti menjadi peringkat pertama yang paling banyak dijawab oleh Masyarakat saat ditanyakan Lokasi yang memiliki potensi kecelakaan. Berikut hasil dari survei Home Interview:

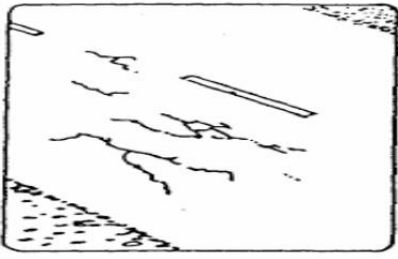
JENIS RETAKAN	URAIAN	GAMBAR
Retak halus atau retak garis ( <i>Hair Cracking</i> )	Celah yang terdapat pada permukaan perkerasan memiliki lebar yang survey kecil, sekitar tiga milimeter. Retakan ini dapat diakibatkan oleh kondisi perkerasan yang buruk atau stabilitas tanah dasar yang kurang

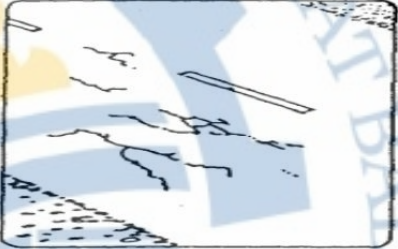
JENIS RETAKAN	URAIAN	GAMBAR
	<p>memadai. Retakan halus ini dapat berkembang menjadi lebih besar, dikenal sebagai retak buaya, survey air meresap ke dalam permukaan. Retakan tersebut dapat muncul dalam bentuk melintang maupun memanjang.</p>	
<p>Retak Kulit Buaya (<i>Alligator Cracking</i>)</p>	<p>Pelapukan permukaan bawah tanah, lapisan dasar yang kurang padat, atau kejenuhan air pada bahan pelapis pondasi menjadi penyebab retakan kulit buaya lebih lebar dari 3 mm. Akibatnya, air tidak dapat menggenangi struktur jalan, sehingga memperpanjang umur jalan.</p>

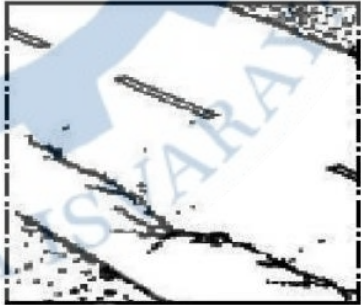
<p>Retak Pinggir (<i>Edge Crack</i>)</p>	<p>Bahu pinggir jalan dicapai oleh celah panjang yang mungkin memiliki cabang atau tidak. Temukan celah di General Dean menggunakan bahu jalan. Penyebab umum dari fraktur ini termasuk penyangga samping yang tidak memadai, sistem drainase yang salah, penyusutan tanah, atau pengendapan di bawah bagian yang terkena.</p>

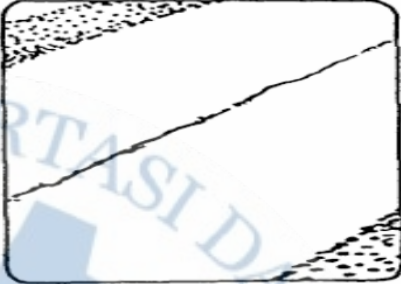
JENIS RETAKAN	URAIAN	GAMBAR
Retak Sambungan Jalan ( <i>Lane Joint Cracks</i> )	Merupakan retakan yang bebrbentuk memanjang yang terjadi pada sambungan atara lajur jalan. Retakan ini dapat disebabkan karena kurang baiknya ikatan sambungan kedua lajur. Perbaikanyang tepat untuk retakan inini adalah dengan memasukkan campuran aspal cair dan pasir kedalam celah-celah retakan

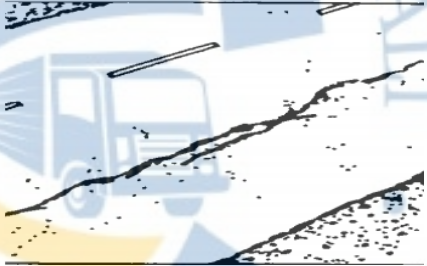
Retak Sambungan Pelebaran Jalan ( <i>Widening Craks</i> )	Merupakan retakan berbentuk panjang yang berlokasi pada penghubung antara perkerasan awal dengan perkerasan pelebaran. Hal ini dikarenakan ada diferensiasi daya dukung dibawah bagian pelebaran dengan bagian jalan lama, dan dapat juga dikarenakan ikatan sambungan yang buruk.

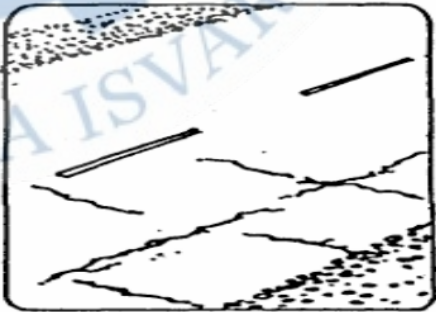
Retak Refleksi ( <i>Refection Cracks</i> )	Bentuk patahnya bisa berbentuk kotak, diagonal, atau memanjang. Lapisan yang mengungkapkan pola retakan di bawahnya sering kali mencakup retakan refleksi. Ketika retakan sebelumnya tidak terisi secara memadai sebelum dilapisi, retakan baru mungkin terbentuk.

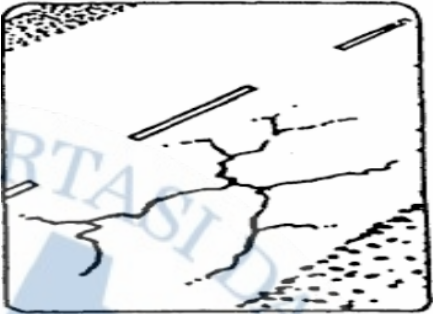
JENIS RETAKAN	URAIAN	GAMBAR
Retak Susut ( <i>Shrinkage Cracks</i> )	Fisura dihubungkan dan membuat polakbox, yang merupakan kotak besar dengan kontraksi yang parah. Fluktuasi volume lapisan pondasi dan tanah dasar adalah sumber paling umum dari celah ini. Mengisi ruang dengan kombinasi aspal cair dan pasir dan menutupinya dengan burutu adalah metode yang sebanding untuk memperbaiki retakan susut.

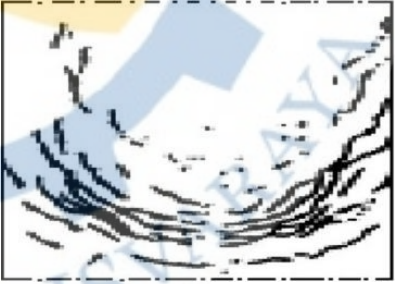
Retak Slip ( <i>Slippage Cracks</i> )	Bentuknya seperti retakan bulan sabit karena bentuknya yang melengkung. Ketika adhesi antara permukaan dan lapisan bawah permukaan tidak mencukupi, fraktur slip dapat terbentuk. Ikatan yang buruk dapat disebabkan oleh debu, air, minyak, atau benda yang tidak berpegas. Ketika lapisan permukaan tidak cukup padat atau mengandung banyak pasir, retakan selip dapat terbentuk. Melepas komponen yang rusak dan memasangnya kembali dengan lapisan baru yang lebih baik adalah cara yang benar untuk menangani perbaikan.

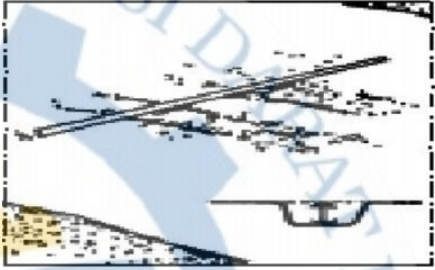
<b>JENIS DISTORSI</b>	<b>URAIAN</b>	<b>GAMBAR</b>
Alur ( <i>Ruts</i> )	Ini biasanya terjadi 19urvey roda bergerak sejajar dengan as roda jalan. Lapisan perkerasan yang tidak cukup tebal menyebabkan pemadatan akibat beban lalu lintas yang berulang di jalur roda, yang mengarah ke laura.

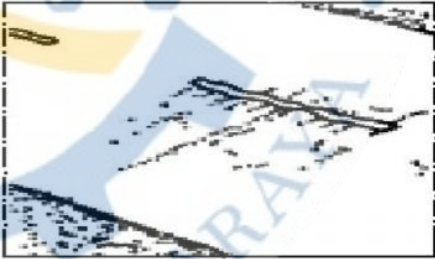
Keriting ( <i>Corrugation</i> )	Adalah ketidaksempurnaan pada alur melintang jalan. Kurangnya stabilitas dalam kombinasi adalah alasan utama untuk masalah ini. Kemungkinan penyebabnya termasuk permukaan yang terlalu halus, jumlah agregat halus yang berlebihan, penggunaan agregat granular, atau kandungan aspal yang tinggi. Menyelaraskan dan menambal lubang apa pun adalah tindakan yang benar.

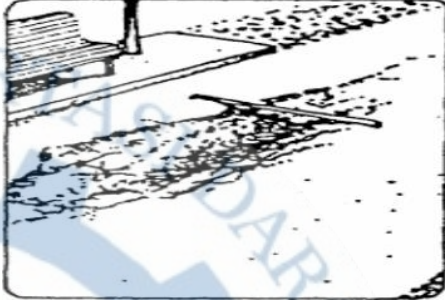
JENIS DISTORSI	URAIAN	GAMBAR
Sungkur ( <i>Shoving</i> )	Deformasi plastis semacam ini terjadi sekaligus, dan biasanya terjadi di tempat kendaraan berhenti mendadak, menghadapi tanjakan yang curam, atau berbelok dengan cepat. Retak atau tidak retak, dapat merugikan. Dalam kebanyakan kasus, alasan putusnya dengan penyebab putusnya ikal. Menyelaraskan dan memperbaiki lubang adalah tugas pawang yang tepat.

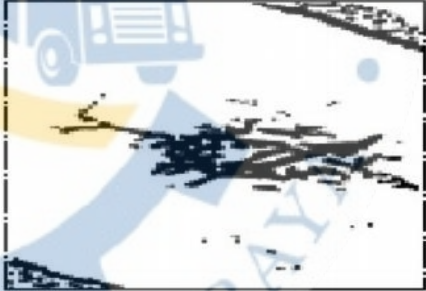
Amblas ( <i>Grade Depressions</i> )	Hanya satu titik yang runtuh, dan tidak ada celah yang terlihat. Ketika ada genangan air, biasanya berarti ada penurunan permukaan tanah. Runtuh karena berat kendaraan yang berlebihan, pelaksanaan konstruksi yang buruk, atau penurunan ketebalan perkerasan akibat pengendapan tanah dasar merupakan penyebab potensial dari masalah ini.

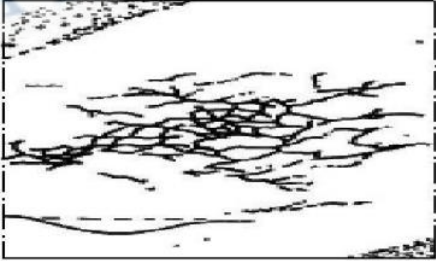
Jembul ( <i>Upheaval</i> )	Hanya terjadi sekali di jalan. Perluasan tanah ekspansif sering menyebabkan hal ini. Perawatan dengan melapisi ulang dan memperbaiki komponen yang rusak.

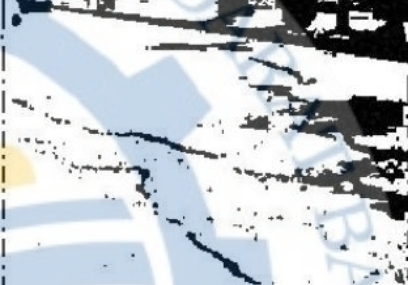
Pengelupasan Lapisan Permukaan ( <i>Stripping</i> )	Ini mungkin terjadi jika tautan lapisan permukaan ke lapisan di bawahnya melemah. Carding, leveling, dan compacting adalah prosedur penanganannya. Setelah itu, lapisan gratis

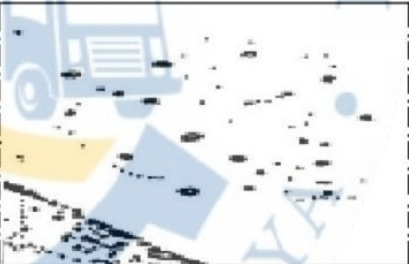
Pelepasan Butir ( <i>Ravelling</i> )	Bisa terjadi dimana saja, menimbulkan banyak damage, dan disebabkan oleh item yang sama dengan lubangnya. Bisa dibuat lebih baik dengan menambahkan lapisan kedua di atas lapisan yang dibersihkan dan dikeringkan lalu melihat pelepasan biji-bijian.

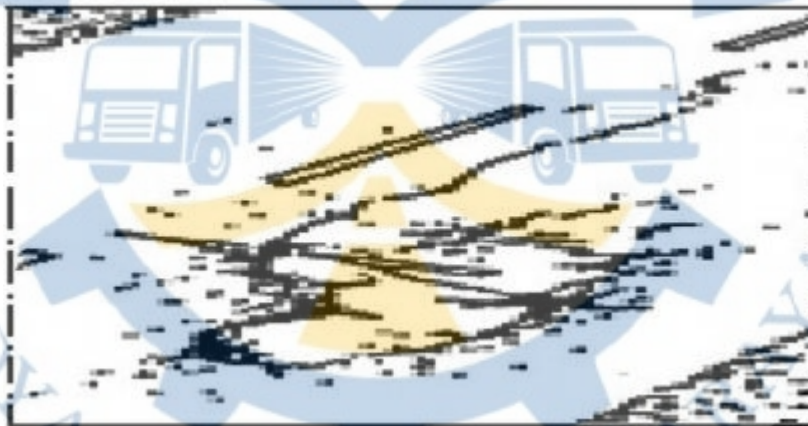
**Gambar 6.** Kagemukan

Mengarah ke permukaan yang lebih gelap dan halus. Saat aspal melunak dalam cuaca panas, hal itu menimbulkan risiko keselamatan dengan membuat lipatan, ikal, dan lubang yang berbahaya jika tidak ditangani. Banyak aspal dapat membuat sesuatu menjadi berat.
