**ANALISIS PENATAAN FASILITAS KESELAMATAN JALAN  
SEBAGAI REKOMENDASI PENANGANAN DAERAH RAWAN  
KECELAKAAN PADA RUAS JALAN A.H NASUTION KOTA  
BANDUNG  
(STUDI KASUS: BLACKSPOT DEPAN UNIVERSITAS ISLAM  
NEGERI SUNAN GUNUNG DJATI BANDUNG)**

**KERTAS KERJA WAJIB**

**POLITEKNIK TRANSPORTASI DARAT BALI  
PROGRAM STUDI D- III MANAJEMEN TRANSPORTASI JALAN**

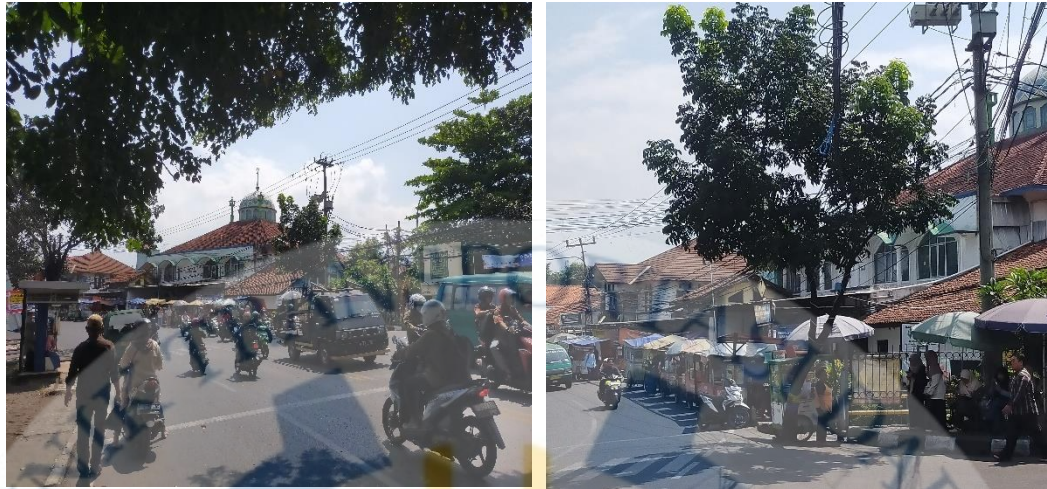
**Gambar 2** Kondisi Eksisting Lokasi Studi

Jalan A.H Nasution merupakan jalan nasional yang menjadi akses masuk ke Kota Bandung dari arah timur. Jalan A.H Nasution berdasarkan statusnya merupakan jalan nasional dan berdasarkan fungsinya merupakan jalan arteri. Jalan A.H Nasution Kota Bandung merupakan jalan arteri primer dengan 2 jalur dan 4 lajur yang melintasi tata guna lahan seperti komersial, perumahan, pendidikan, rumah sakit, kantor pemerintahan, peribadatan sehingga lalu lintas, fasilitas perlengkapan jalan yang dapat meningkatkan keselamatan jalan pada daerah tersebut juga sangat kurang dan dalam kondisi yang kurang bagus seperti sudah pudar atau kurang jelas. Kurangnya rambu rambu lalu lintas yang berfungsi sebagai pemberi informasi kepada pengguna jalan lainnya. Dengan kondisi tersebut dapat meningkatkan potensi kecelakaan yang melibatkan pejalan kaki
