**EVALUASI DAN PENATAAN FASILITAS PERLENGKAPAN
JALAN SEBAGAI UPAYA PENANGANAN LOKASI RAWAN
KECELAKAAN**

**(Studi kasus : Ruas Jalan Urip Sumoharjo
Depan Pasar Mangkang)**

KERTAS KERJA WAJIB

**POLITEKNIK TRANSPORTASI DARAT BALI
PROGRAM STUDI DIPLOMA III MANAJEMEN
TRANSPORTASI JALAN**

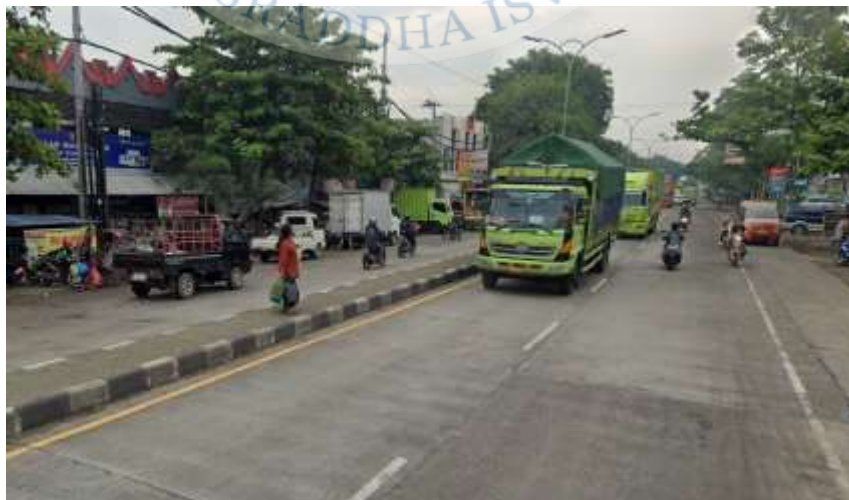
Gambar 1. Kondisi Jalan Urip Sumoharjo

Berikut visualisasi eksisting ruas Jalan Urip Sumoharjo pada tabel dibawah ini :

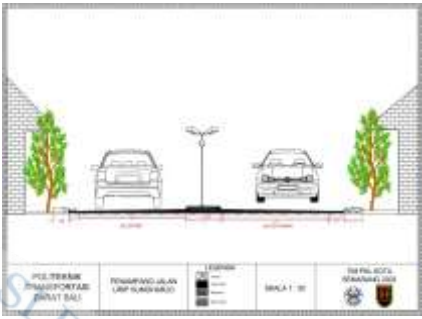
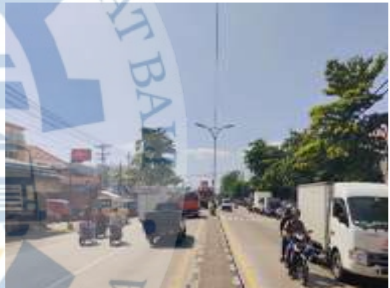
Tabel II. 1 Hasil Survei Inventarisasi Jalan Urip Sumoharjo

Akhir	5003	
		Status	nasional	
	Klasifikasi Jalan	Fungsi	arteri	
	Tipe Jalan	4/2 D		
	Model Arus (Arah)	2 arah		
	Lebar Jalan Total	(m)	17,7	
	Jumlah	Lajur	2	
		Jalur	1	
	Lebar Jalur Efektif (Dua Arah)	(m)	17,7	
	Lebar Per Lajur	kiri	(m)	7
		kanan	(m)	7
	Median	Lebar	(m)	2,21
		Kiri	(m)	0
	Trotoar	Kanan	(m)	0
		Kiri	(m)	0,55
	Bahu Jalan	Kanan	(m)	0,87
		Kiri	(m)	0
	Drainase	Kanan	(m)	0
		Kiri	(m)	0
Kondisi Jalan			sedang	
Jenis Perkerasan			Aspal	
Hambatan Samping			sedang	
Jumlah Lampu Penerangan Jalan	ada/tidak	ada		
	Kondisi	sedang		
Rambu	ada/tidak	ada		
	Kondisi	sedang		
Parkir on Street			tidak	
Marka	Kondisi	sedang

Berdasarkan hasil survei inventarisasi jalan dapat diketahui bahwa Jalan Urip Sumoharjo memiliki lebar jalan total 17,7 dengan lebar lajur 7 meter, dan median selebar 2,21 meter.

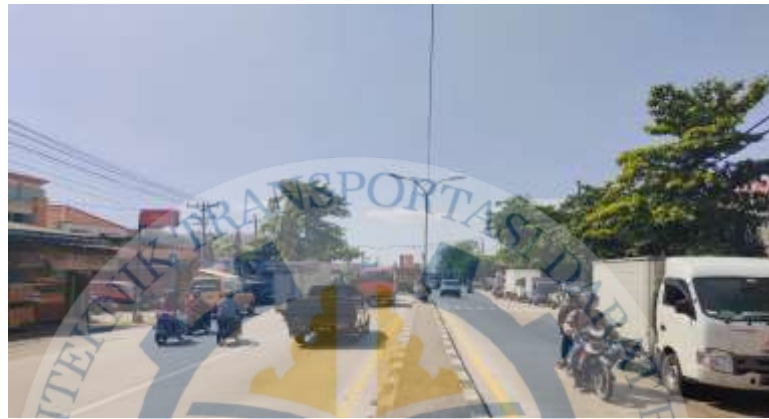
Gambar 2. Kondisi Jalan Urip Sumoharjo depan pasar mangkang

Pada ruas jalan ini terdapat wilayah pertokoan yang berjejer baik di utara maupun selatan dari ruas jalan ini ditambah lagi terdapat swalayan dan juga pasar yang menambah aktivitas masyarakat pada ruas jalan ini. Disamping itu adanya kerusakan pada perkerasan jalan dan minimnya rambu lalu lintas yang terpasang pada ruas jalan tersebut menyebabkan diperlukannya perbaikan dan pemeriksaan lebih lanjut untuk dilakukan penambalan jalan yang rusak. Jalan yang berlubang dan bergelombang tersebut dapat membahayakan pengguna jalan. Pada saat hujan jalanan tersebut cukup licin, sehingga apabila tidak dilakukan perbaikan dapat menyebabkan pengemudi kehilangan kendali yang memicu terjadinya kecelakaan.

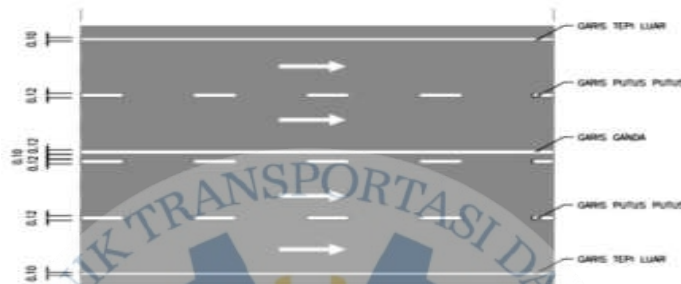
Gambar 7. Marka Membujur Garis Ganda

Marka membujur berupa garis ganda yang terdiri dari garis utuh dan garis putus-putus memiliki arti lalu lintas yang berada pada sisi garis putus-putus dapat melintasi garis ganda tersebut dan lalu lintas yang berada pada sisi garis utuh dilarang melintasi garis ganda tersebut (PM 34 Tahun 2014). Berikut merupakan gambar marka membujur garis ganda yang ditunjukkan pada gambar 7.

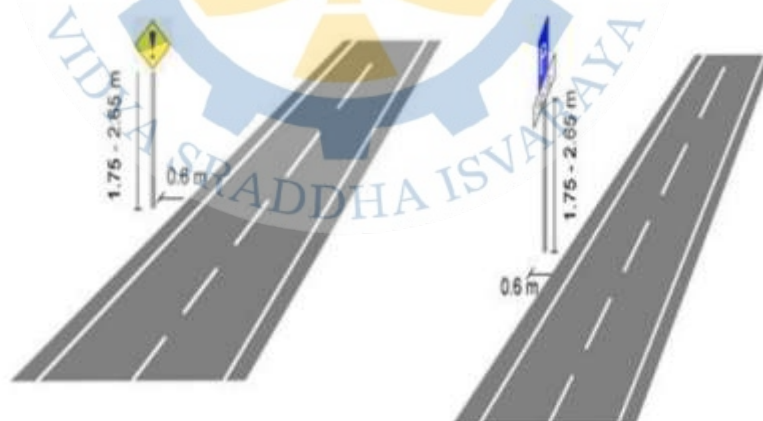
Gambar 10 Penempatan Rambu Sebelah Kiri

- a. Dengan mempertimbangkan lokasi dan kondisi lalu lintas rambu dapat ditempatkan disebelah kanan atau di atas daerah manfaat jalan. Berikut merupakan jarak penempatan rambu ditampilkan pada gambar 14

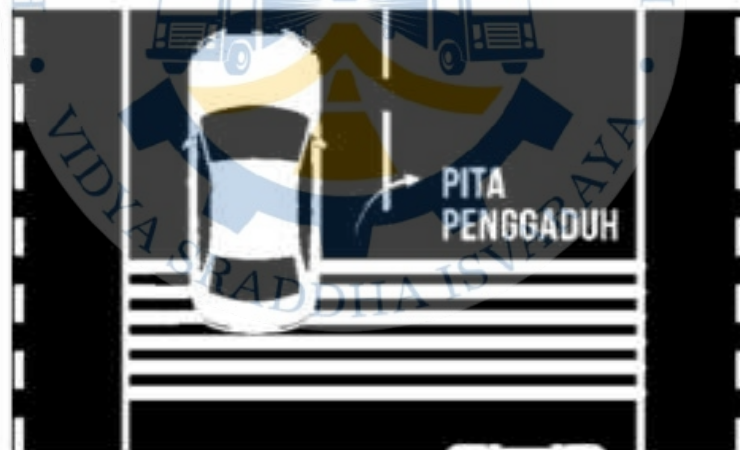
Gambar 12 Pita Penggaduh (Rumble Strip)

Pita penggaduh (*rumble strip*) merupakan marka kewaspadaan dengan efek kejutan tujuannya adalah menyadarkan pengemudi untuk berhati-hati dan mengurangi kecepatan untuk meningkatkan keselamatan (PM No. 82 Tahun 2018). Menurut PM No. 82 Tahun 2018, pita penggaduh (*rumble strip*) merupakan kelengkapan tambahan pada jalan yang berfungsi untuk membuat pengemudi lebih meningkatkan kewaspadaan.

Dimensi pita penggaduh (*rumble strip*) sesuai dengan persyaratan spesifikasinya yakni lebar minimal 2,5 cm, dan tinggi maksimal 4 cm dengan jarak antar strips minimal 50 cm, dan maksimal 500 cm (panjang yang disesuaikan dengan lebar melintang jalan). Pengaturan jarak optimal untuk pemasangan pita

penggaduh (rumble strips) yaitu sebelum tempat penyeberangan pejalan kaki dan tempat yang diyakini sebagai lokasi potensi maupun rawan kecelakaan untuk menempatkan pita penggaduh.

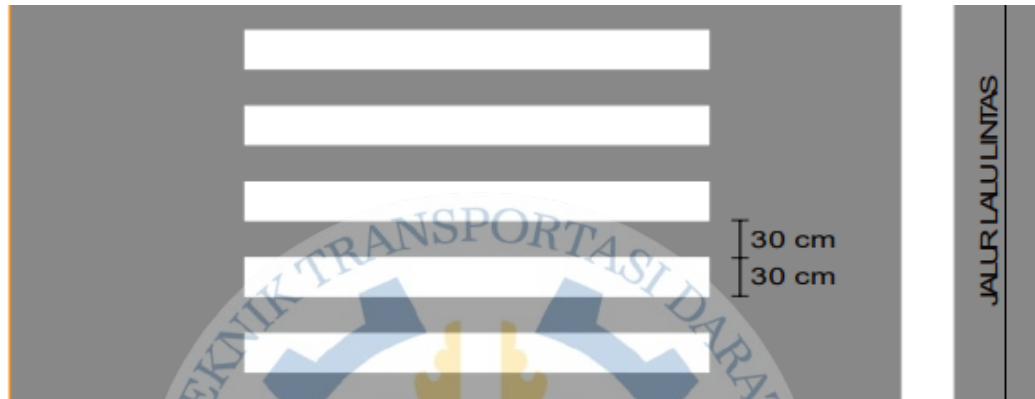
Gambar 13 Zebra cross

Zebra Cross merupakan fasilitas untuk pejalan kaki agar dapat melintasi jalan raya. Selain itu, zebra cross juga menjadi penanda bagi pengendara bermotor bahwa terdapat jalur untuk pejalan kaki menyeberang (PM 34 Tahun 2014 Marka Jalan)

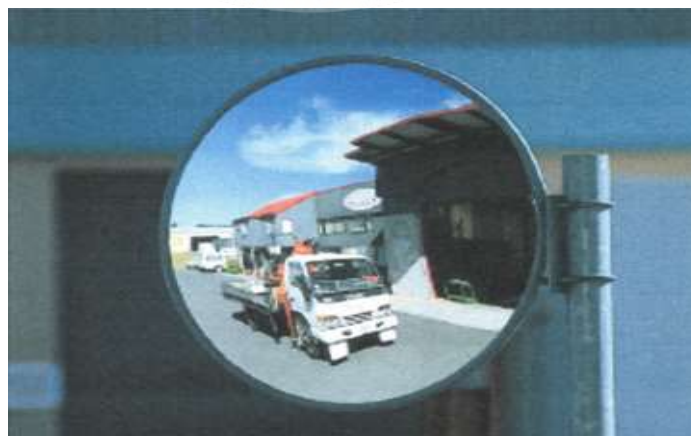
Gambar 14 Cermin tikungan

Cermin Tikungan merupakan kelengkapan tambahan pada jalan yang berfungsi sebagai alat untuk menambah jarak pandang pengemudi kendaraan bermotor. Cermin tikungan umumnya dipasang pada tepi jalan pada lokasi-lokasi dimana pandangan pengemudi kendaraan sangat terbatas atau terhalang khususnya pada tikungan tajam dan persimpangan (Direktorat jenderal perhubungan Darat, 2011).
