**ANALISIS FAKTOR RISIKO PENYEBAB KECELAKAAN LALU LINTAS
DAN ALTERNATIF PENANGANAN
(STUDI KASUS : RUAS JALAN D.I PANJAITAN KOTA MADIUN)**

KERTAS KERJA WAJIB

**POLITEKNIK TRANSPORTASI DARAT BALI
PROGRAM STUDI D-III MANAJEMEN TRANSPORTASI JALAN**

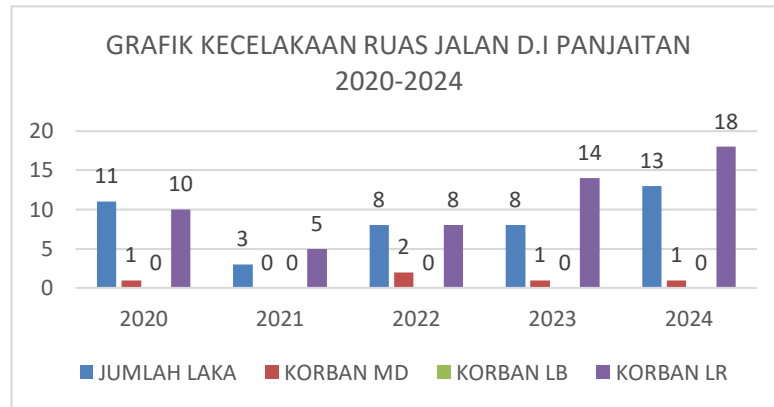
Gambar 1. 1 Grafik Kecelakaan Jl D.I Panjaitan

Hal ini menunjukkan adanya peningkatan yang nyata baik dalam frekuensi maupun tingkat keparahan kecelakaan yang terjadi di sana.

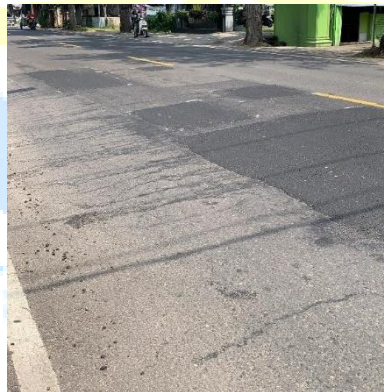
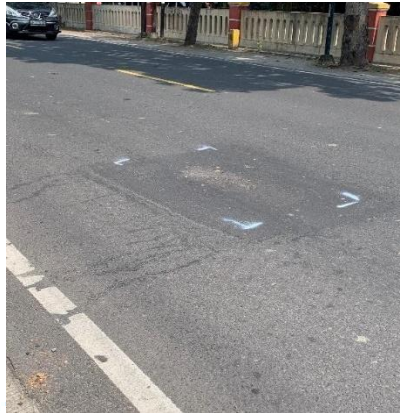
Gambar 2. 2 Kondisi Eksisting Ruas Jalan D.I Panjaitan

Gambar 2. 3 Kondisi Eksisting Ruas Jalan D.I Panjaitan

Dengan melihat kondisi eksisting pada ruas jalan D.I Panjaitan masih terdapat aspek jalan yang tidak berkeselamatan seperti terdapatnya jalan berlubang dan jalan bergelombang yang berpotensi menyebabkan terjadinya kecelakaan dan ruas jalan ini merupakan daerah rawan kecelakaan berdasarkan data kecelakaan yang diperoleh dari Polresta Kota Madiun yang dilakukan analisis kecelakaan pada 5 tahun terakhir dari tahun 2020 sampai 2024 oleh Tim PKL Kota Madiun 2025. Grafik data kecelakaan lalu lintas pada ruas jalan D.I Panjaitan pada tahun 2020-2024 dapat dilihat pada Gambar 2.4.

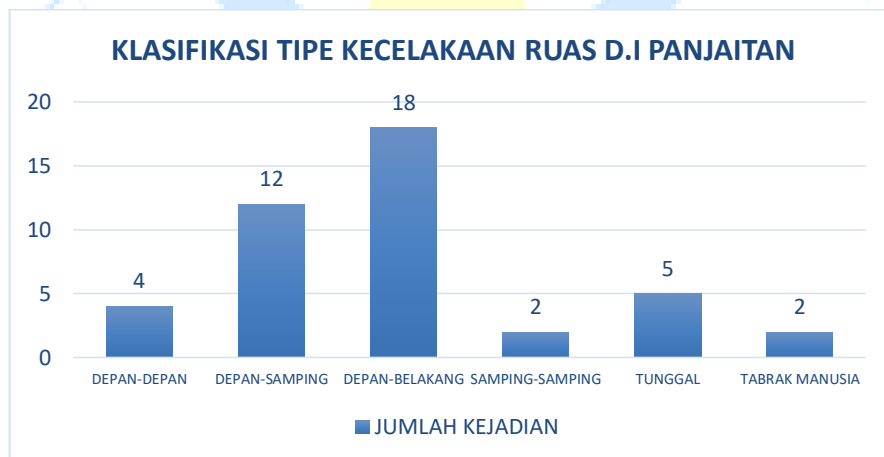
Gambar 2. 6 Grafik Klasifikasi Tipe Kecelakaan

Grafik diatas menunjukkan tipe kecelakaan yang terjadi di ruas jalan D.I Panjaitan dari tahun 2020 sampai 2024. Tipe kecelakaan yang mendominasi yaitu kecelakaan depan-belakang.

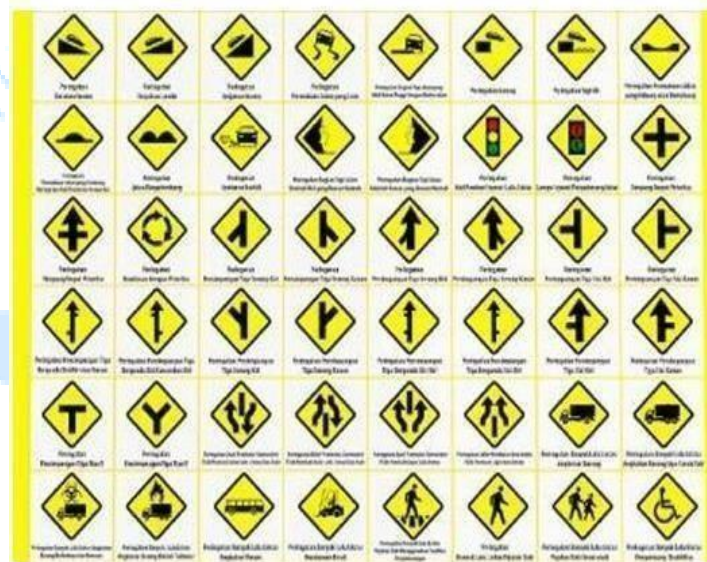
Gambar 3. 1 Rambu Peringatan

Rambu ini merupakan rambu yang berfungsi memberikan peringatan terjadinya kemungkinan bahaya pada tempat berbahaya di jalan serta memberikan informasi terkait dengan sifat bahaya. Ciri dari rambu peringatan yaitu memiliki warna dasar kuning, memiliki warna huruf, lambang, maupun angka hitam serta warna garis tepi hitam. Contoh dari rambu peringatan dapat dilihat pada Gambar 3.1.

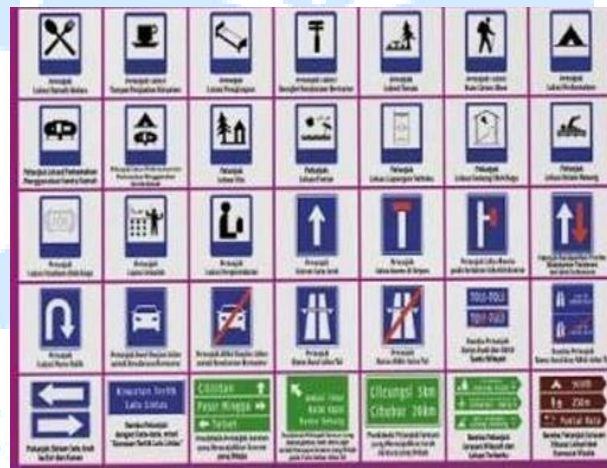
Gambar 3. 4 Rambu Petunjuk

perjalanan berlangsung. Selain itu, rambu ini juga bertujuan untuk menyampaikan informasi tambahan yang berguna bagi semua pengguna jalan. Rambu petunjuk dapat dibagi ke dalam beberapa kategori, seperti rambu yang menunjukkan batas suatu wilayah atau lokasi tertentu termasuk fasilitas umum, rambu yang mengarahkan ke tujuan spesifik seperti kawasan wisata, serta rambu pendahulu yang memberikan informasi awal mengenai arah atau jurusan. Rambu petunjuk batas wilayah suatu daerah atau tempat khusus dan fasilitas umum memiliki ciri berwarna dasar biru dan lambang, huruf dan/angka serta garis tepi yang berwarna putih. Rambu petunjuk jurusan khusus lokasi dan kawasan wisata memiliki ciri berwarna dasar cokelat dan lambang, huruf dan/angka serta garis tepi yang berwarna putih. Serta rambu pendahulu jurusan memiliki ciri berwarna dasar hijau dan lambang, huruf, dan angka serta garis tepi yang berwarna putih. Contoh rambu petunjuk dapat dilihat pada Gambar 3.4.

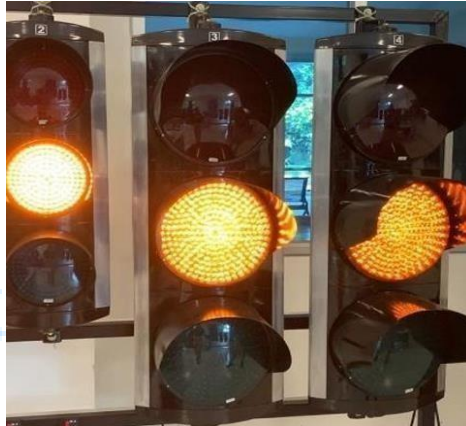
Gambar 3. 5 Alat Pemberi Isyarat Lalu Lintas

Menurut Peraturan Menteri Perhubungan Republik Indonesia Nomor PM 49 Tahun 2014 Tentang Alat Pemberi Isyarat Lalu Lintas (APILL) merupakan perangkat elektronik cerdas yang berfungsi untuk mengatur kondisi lalu lintas manusia dan/atau kendaraan di persimpangan maupun jalur jalan. Perangkat ini

menggunakan isyarat visual berupa lampu, yang dapat dilengkapi dengan isyarat akustik sebagai tambahan. Sebagai ilustrasi, contoh dari alat pemberi isyarat lalu lintas ini dapat dilihat pada Gambar 3.5.
