**ANALISIS FAKTOR RISIKO PENYEBAB KECELAKAAN LALU LINTAS
DAN ALTERNATIF PENANGANAN
(STUDI KASUS : RUAS JALAN D.I PANJAITAN KOTA MADIUN)**

KERTAS KERJA WAJIB

**POLITEKNIK TRANSPORTASI DARAT BALI
PROGRAM STUDI D-III MANAJEMEN TRANSPORTASI JALAN**

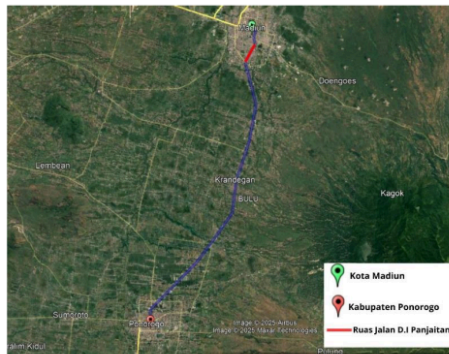
Gambar 1.5 Visualisasi Rute Kota Madiun ke Kabupaten Ponorogo

Hal ini menyebabkan kepadatan di jalan raya meningkat dan berdampak pada terjadinya kecelakaan lalu lintas yang banyak terjadi. Berikut merupakan visualisasi rute Kota Madiun ke Kabupaten Ponorogo :

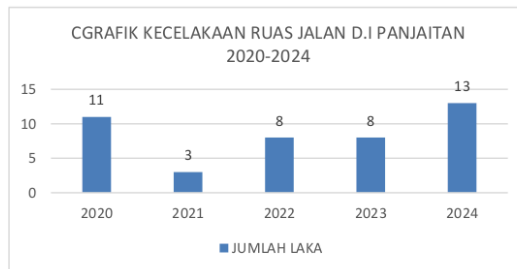
Gambar 2. 4 Grafik Jumlah Kecelakaan tahun 2020-2024

Grafik tersebut menunjukkan bahwa pada tahun 2024 memiliki kecelakaan

terbanyak dilokasi penelitian yaitu sebanyak 13 kejadian. Adapun analisis yang dilakukan berdasarkan tingkat fatalitas kecelakaan yang terjadi pada tahun 2019 sampai 2023 pada Gambar 2.5

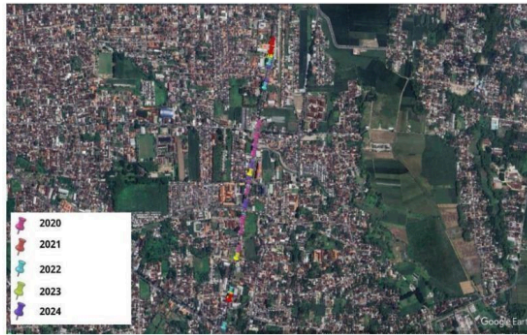
Gambar 2. 7 Visualisasi Titik Kecelakaan Jl D.I Panjaitan tahun 2020-2024

Dibawah ini adalah visualisasi lokasi penelitian yang mana pada lokasi tersebut yang menjadi tujuan utama yaitu meningkatkan keselamatan pada ruas jalan D.I Panjaitan melalui adanya identifikasi faktor penyebab kecelakaan dalam upaya peningkatan keselamatan.

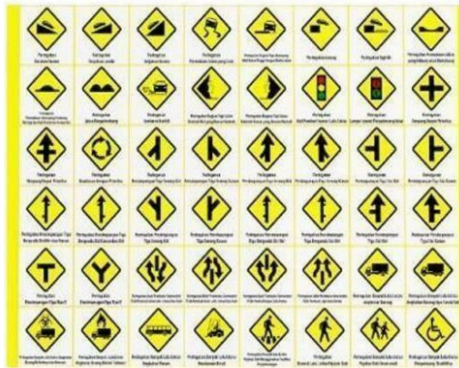
Gambar 3.1 Rambu Peringatan

Rambu ini merupakan rambu yang berfungsi memberikan peringatan terjadinya kemungkinan bahaya pada tempat berbahaya di jalan serta memberikan informasi terkait dengan sifat bahaya. Ciri dari rambu peringatan yaitu memiliki warna dasar kuning, memiliki warna huruf, lambang, maupun angka hitam serta warna garis tepi hitam. Contoh dari rambu peringatan dapat dilihat pada Gambar 3.1

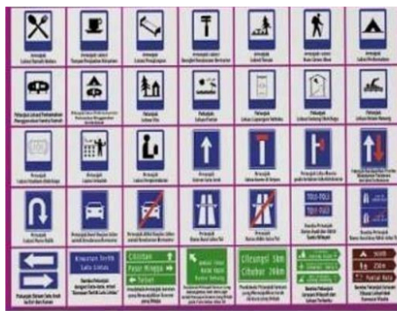
Gambar 3. 4 Rambu Petunjuk

perjalanan berlangsung. Selain itu, rambu ini juga bertujuan untuk menyampaikan informasi tambahan yang berguna bagi semua pengguna jalan. Rambu petunjuk dapat dibagi ke dalam beberapa kategori, seperti rambu yang menunjukkan batas suatu wilayah atau lokasi tertentu termasuk fasilitas umum, rambu yang mengarahkan ke tujuan spesifik seperti kawasan wisata, serta rambu pendahulu yang memberikan informasi awal mengenai arah atau jurusan. Rambu petunjuk batas wilayah suatu daerah atau tempat khusus dan fasilitas umum memiliki ciri berwarna dasar biru dan lambang, huruf dan/angka serta garis tepi yang berwarna putih. Rambu petunjuk jurusan khusus lokasi dan kawasan wisata memiliki ciri berwarna dasar cokelat dan lambang, huruf dan/angka serta garis tepi yang berwarna putih. Serta rambu pendahulu jurusan memiliki ciri berwarna dasar hijau dan lambang, huruf, dan angka serta garis tepi yang berwarna putih. Contoh rambu petunjuk dapat dilihat pada Gambar 3.4

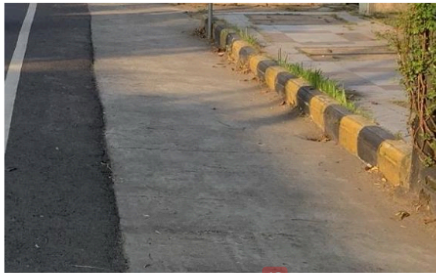
Gambar 5. 2 Visualisasi Bahu Jalan Ruas Jalan D.I Panjaitan

Ruas Jalan D.I Panjaitan memiliki bahu jalan yang diperkeras dengan posisi bahu sama dengann perkerasan aspal. Berikut merupakan visualisasi bahu jalan di Ruas Jalan D.I Panjaitan :

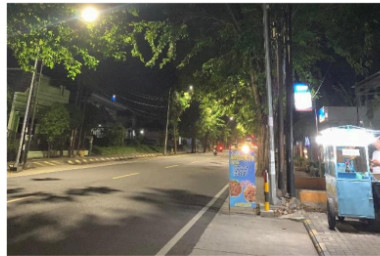
Gambar 5. 3 Visualisasi Lampu Penerangan Jalan Ruas Jalan D.I Panjaitan

Berdasarkan tabel 2.1 terkait dengan hasil audit keselamatan jalan pada ruas Ruas Jalan D.I Panjaitan, didapatkan bahwa kondisi penerangan jalan yang cukup terang ketika malam hari. Hal ini dikarenakan dari 73 Lampu Penerangan Jalan (LPJ), hanya terdapat 3 Lampu Penerangan Jalan (LPJ) yang tidak berfungsi dengan baik. Berikut merupakan visualisasi kondisi penerangan jalan pada malam hari di ruas Jalan D.I Panjaitan :

Direktorat Jenderal Bina Marga, 2022 menjelaskan bahwa jarak antar lampu pada jalan arteri adalah sepanjang 30 meter. Hal tersebut menunjukkan bahwa standar lampu penerangan jalan arteri yang terdapat pada ruas jalan ini kurang sesuai. Dimana, jarak lampu penerangan pada eksisting sepanjang 40 meter dan lampu yang tersedia pada ruas jalan ini sebanyak 73 lampu penerangan jalan. Selain itu, jika dilihat dari jarak dari tepi perkerasan, posisi lampu penerangan jalan telah

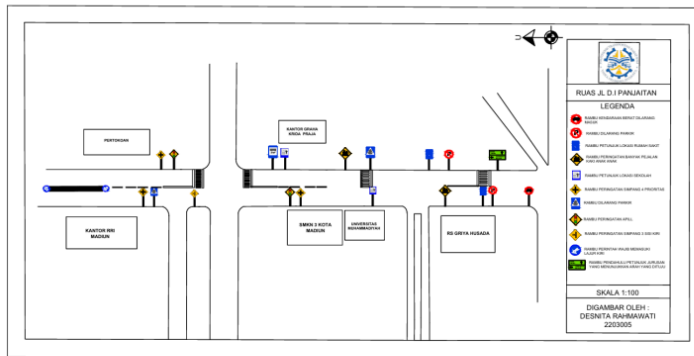
Gambar 5.7 Visualisasi Penempatan Rambu Eksisting Jl D.I Panjaitan

Berdasarkan permasalahan mengenai tidak adanya rambu batas kecepatan pada ruas jalan D.I Panjaitan yang dimana terdapat beberapa kecelakaan karena berkendara dengan kecepatan tinggi. Pemasangan rambu larangan kecepatan maksimum pada lokasi rawan kecelakaan merupakan salah satu langkah awal untuk meningkatkan keselamatan jalan. Untuk itu, rekomendasi pemasangan rambu batasan kecepatan ini diberikan agar mengingatkan pengguna jalan mengenai kondisi jalan. Pemasangan rambu batas kecepatan 60 km/jam disesuaikan dengan Modul Rambu, Marka dan Delineasi tahun 2016 dimana jarak standar untuk rambu sebelum hazard atau titik pengambilan keputusan biasanya sekitar 50 m (perkotaan). Penambahan rambu ini ditempatkan dalam jarak 50 m sebelum bangunan dengan aktivitas tinggi seperti sekolah, rumah sakit, perkantoran yang umumnya memiliki tingkat interaksi yang tinggi antara kendaraan dan pengguna jalan lainnya, seperti pejalan kaki, pengendara sepeda, anak-anak, atau lansia. Dengan pemasangan rambu batas kecepatan diharapkan setelah pengendara melihat rambu ini pengendara dapat berkendara sesuai dengan batas yang telah ditentukan sehingga dapat memperkecil terjadinya resiko kecelakaan pada ruas jalan D.I Panjaitan. Berikut merupakan visualisasi penambahan rambu batas kecepatan pada ruas jalan D.I Panjaitan :
