**EVALUASI TINGKAT KERUSAKAN JALAN SEBAGAI UPAYA
MITIGASI KECELAKAAN
(STUDI KASUS: RUAS JALAN RADEN PANJI SUROSO,
KOTA MALANG)**

KERTAS KERJA WAJIB

**POLITEKNIK TRANSPORTASI DARAT BALI
PROGRAM STUDI D-III MANAJEMEN TRANSPORTASI JALAN
2025**

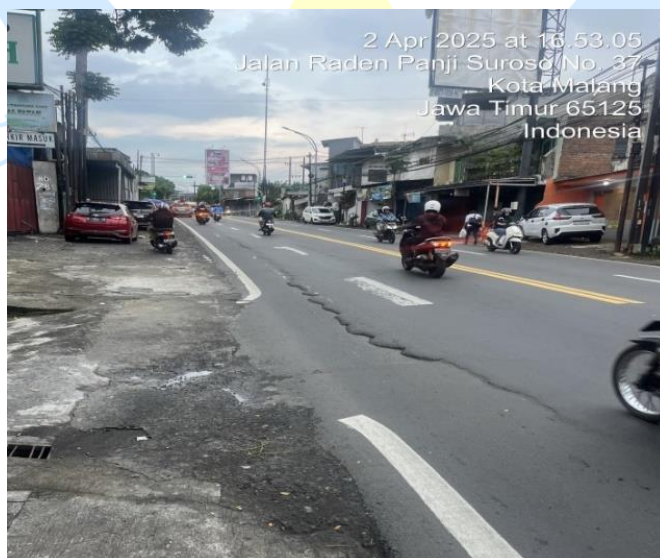
Gambar 2. 5 Kondisi eksisting Jalan Raden Panji Suroso

Seiring meningkatnya pertumbuhan jumlah kendaraan dan aktivitas transportasi, jalan Raden Panji Suroso mengalami penurunan kualitas fisik secara bertahap. Berbagai bentuk kerusakan jalan, seperti permukaan yang bergelombang, berlubang, retak-retak, hingga deformasi berupa alur dan kegemukan, telah teridentifikasi di sepanjang ruas ini. Kerusakan tersebut tidak hanya berdampak terhadap kenyamanan berkendara, tetapi juga meningkatkan risiko kecelakaan, terutama pada kendaraan yang melaju dengan kecepatan tinggi. Berikut merupakan kondisi eksisting Jalan Raden Panji Suroso :

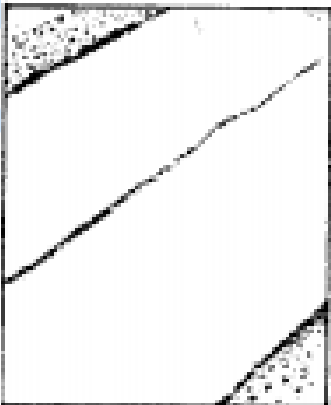
4.	Retakan Sambungan Jalan (Lane joint crack)	<i>Low</i>	Salah satu dari keadaan berikut ini yang muncul: 1. Retakan yang tidak terisi, dengan lebar kurang dari 3/8 inci (10mm) 2. retak yang terisi dengan lebar bervariasi (menggunakan pengisian dalam keadaan baik).

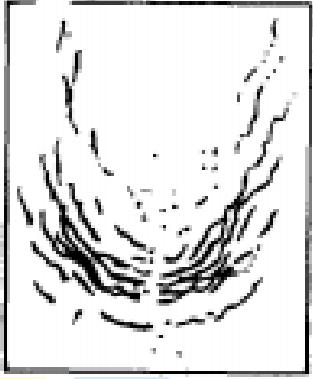
No	Jenis Kerusakan	Tingkat Kerusakan	Indetifikasi Kerusakan	Gambar
			pecahan (retak berat yang berkembang jadi fragmen).	
5.	Retakan Selip (Slippage cracks)	<i>Low</i>	Retakan dengan lebar rata-ratanya kurang dari 3/8 inci (10 mm).

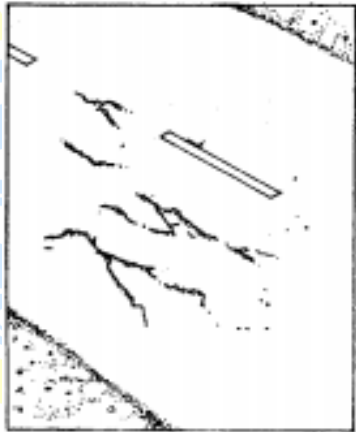
No	Jenis Kerusakan	Tingkat Kerusakan	Indetifikasi Kerusakan	Gambar
			<p>3/8 inci (10 mm).</p> <p>2. Retakan yang terisi dengan lebar bervariasi (menggunakan pengisi dalam keadaan baik).</p>	
		<i>Medium</i>	<p>Salah satu dari keadaan berikut ini yang muncul:</p> <p>1. Retakan yang tidak terisi, dengan lebar antara 3/8 inci hingga 3 inci (10 hingga 76 mm).</p> <p>2. Retakan yang tidak terisi, dengan lebar bervariasi hingga 3 inci (76 mm), dikelilingi oleh retakan ringan.</p> <p>3. Retakan yang terisi, dengan lebar bervariasi, dikelilingi oleh retakan ringan.</p>

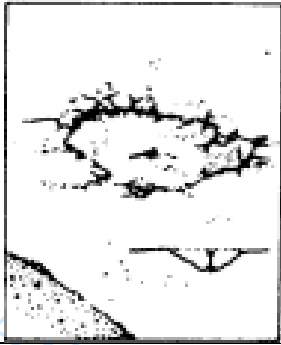
9.	Lubang (Potholes)	<i>Low</i>	Belum harus dilakukan perbaikan, menambal secara parsial ataupun di semua kedalaman.

No	Jenis Kerusakan	Tingkat Kerusakan	Indetifikasi Kerusakan	Gambar
		<i>Medium</i>	Penambalan secara parsial ataupun di semua kedalaman.
