**ANALISIS RISIKO FAKTOR PENYEBAB KECELAKAAN
SEBAGAI REKOMENDASI PADA LOKASI RAWAN
KECELAKAAN
(STUDI KASUS: RUAS JALAN SILIWANGI DEPAN KAMPUS
1 UNIVERSITAS TEKNOLOGI YOGYAKARTA)**

**POLITEKNIK TRANSPORTASI DARAT BALI
PROGRAM STUDI D-III MANAJEMEN TRANSPORTASI JALAN
2024**

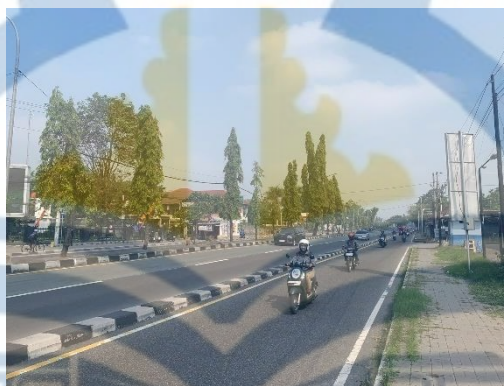
Gambar 2. 2 Kondisi Ruas Jalan Siliwangi

Jalan Siliwangi ini merupakan salah satu jalan yang memiliki fungsi jalan arteri primer yang terdapat di Kabupaten Sleman dengan tipe jalan yang dimiliki yaitu 6/2T. Memiliki lebar efektif sebesar 19,6 meter. Kondisi jalan pada ruas jalan tersebut cukup ramai, dikarenakan aktivitas kampus Universitas Teknologi Yogyakarta dan jalan tersebut merupakan jalan *ringroad* yang digunakan sebagai akses keluar maupun ke dalam kota. Ruas jalan ini dapat dilewati oleh berbagai jenis kendaraan, sehingga perlu dilakukan penanganan yang optimal untuk mewujudkan jalan yang berkeselamatan.

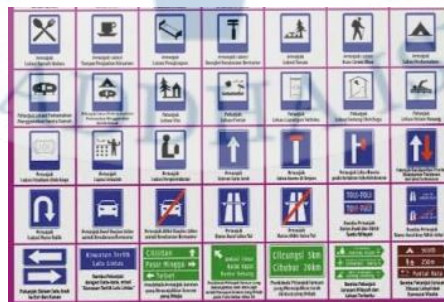
Gambar 3. 4 Rambu Petunjuk
 Sumber : PM 13 Tahun 2014

Rambu petunjuk merupakan jenis rambu yang berfungsi memberikan panduan kepada pengguna jalan pada saat melakukan perjalanan di jalan atau guna memberikan informasi tambahan kepada seluruh pengguna jalan. Jenis dari rambu petunjuk dapat diklasifikasikan sebagai berikut, yaitu rambu petunjuk batas wilayah suatu daerah atau tempat khusus dan fasilitas umum, rambu petunjuk jurusan khusus lokasi dan kawasan wisata serta rambu petunjuk pendahulu jurusan. Rambu petunjuk batas wilayah suatu daerah atau tempat khusus dan fasilitas umum memiliki ciri berwarna dasar biru dan lambang, huruf dan/angka serta garis tepi yang berwarna putih. Rambu petunjuk jurusan khusus lokasi dan kawasan wisata memiliki ciri berwarna dasar cokelat dan lambang, huruf dan/angka serta garis tepi yang berwarna putih. Serta rambu pendahulu jurusan memiliki ciri berwarna dasar hijau dan lambang, huruf, dan/ angka serta garis tepi yang berwarna putih. Contoh rambu petunjuk dapat dilihat pada Gambar 3.4.

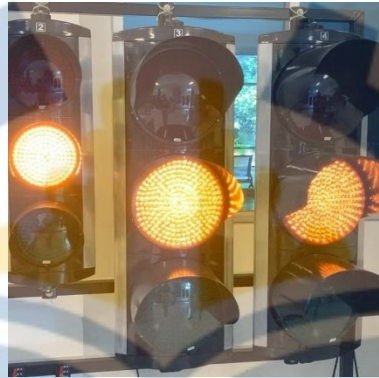
Gambar 3. 5 Alat Pemberi Isyarat Lalu Lintas

Menurut Peraturan Menteri Perhubungan Republik Indonesia Nomor PM 49 Tahun 2014 Tentang Alat Pemberi Isyarat Lalu Lintas, Alat Pemberi Isyarat Lalu Lintas (APILL) memiliki pengertian berupa perangkat cerdas elektronik yang menggunakan isyarat berupa lampu yang kemudian dapat ditambahkan pula dengan isyarat berupa bunyi yang berguna dalam mengatur kondisi lalu lintas orang dan/atau kendaraan di sebuah persimpangan maupun ruas jalan. Contoh dari alat pemberi isyarat lalu lintas ini dapat dilihat pada Gambar 3.6.
