**PENATAAN FASILITAS PERLENGKAPAN JALAN PADA  
BLACKSPOT JALAN METRO TANJUNG BUNGA DEPAN  
TRANS STUDIO MALL MAKASSAR**

**KERTAS KERJA WAJIB**

**POLITEKNIK TRANSPORTASI DARAT BALI  
PROGRAM STUDI D-III MANAJEMEN TRANSPORTASI JALAN**

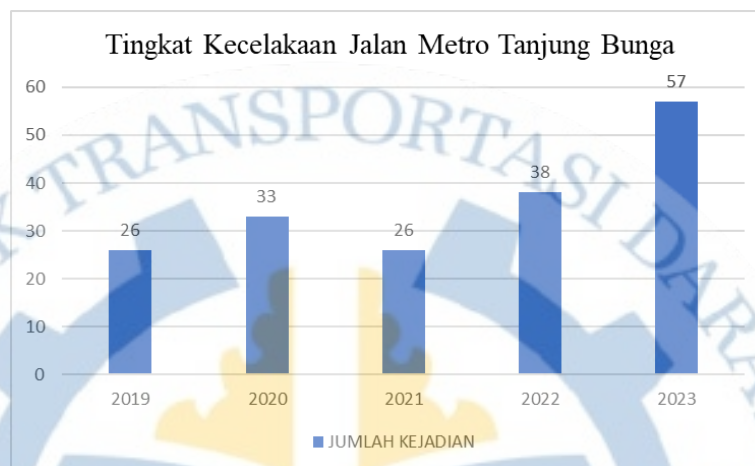
**Gambar 1.** Grafik Tingkat Kecelakaan Jalan Metro Tanjung Bunga

Dari grafik diatas dapat diketahui bahwa pada 5 tahun terakhir Jalan Metro Tanjung Bunga mempunyai kecelakaan yang terus meningkat yaitu pada tahun 2019 sebanyak 26 kejadian dan tahun 2023 sebanyak 57 kejadian.

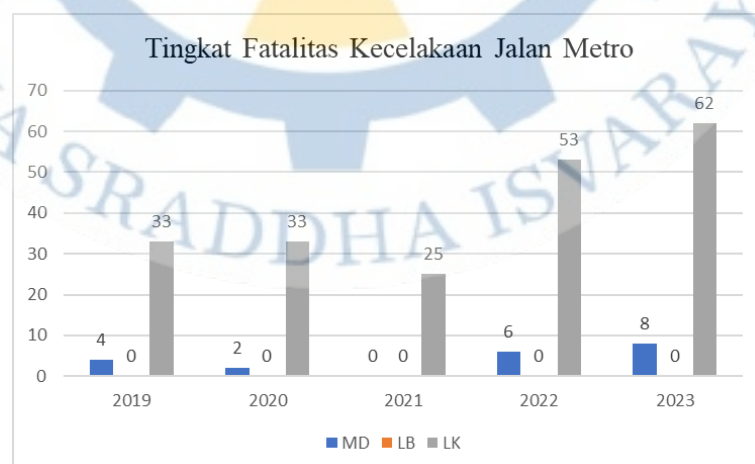
**Gambar 2.** Grafik Tingkat Fatalitas Kecelakaan Jalan Metro Tanjung Bunga

Dari grafik diatas dapat diketahui berdasarkan fatalitas kecelakaan yang terjadi di Jalan Metro Tanjung Bunga, tingkat fatalitas yang terjadi mayoritas luka ringan dengan jumlah terbanyak yaitu pada tahun 2023 sebanyak 62 korban, dan untuk fatalitas meninggal dunia terbanyak terjadi pada tahun 2023 sebanyak 8 korban.

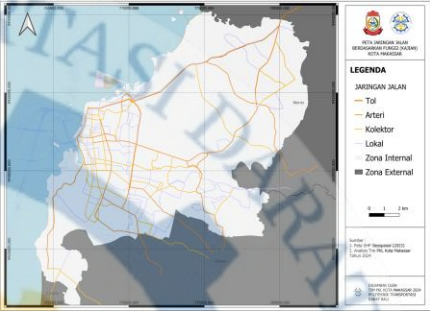
POLITEKNIK TRANSPORTASI DARAT BALI PROGRAM STUDI D-III MTJ TAHUN AJARAN 2023/2024					
Nama Jalan	JL. METRO TANJUNG BUNGA 2			Hari		
Node	713	Koor Awal	5° 8'55.74"S 119°24'28.30"E	Tanggal		
	1001	Koor Akhir	5° 9'57.87"S 119°23'30.52"E	Waktu		
Klasifikasi jalan	Status	KOTA		<b>Peta Lokasi Jalan</b>

Fungsi					
	Tipe Jalan	4/2 T				
<b>GEOMETRIK JALAN</b>			<b>Ukuran (m)</b>			
Panjang Jalan			300			
Lebar Jalan Total			17,04			
Lebar Efektif			16,44			
Lebar Per Lajur	Kiri	8,28				
	Kanan	8,28				
Median	lebar	5,8				
	Tinggi	0,3				
	Panjang	300				
Trotoar	Kiri	Tidak Ada				
	Kanan	Tidak Ada				
Bahu Jalan	Kiri	0,6				
	Kanan	0,6				
Drainase	Kiri	Tidak Ada		<b>Visualisasi Jalan</b>

Berdasarkan hasil inventarisasi diatas diketahui bahwa Jalan Metro Tanjung Bunga merupakan jalan dengan tipe jalan 4/2 T, mempunyai lebar jalan total 17,04 m dan lebar jalur masing-masing 8,28 m, serta terdapat median dengan lebar 5,8 m.

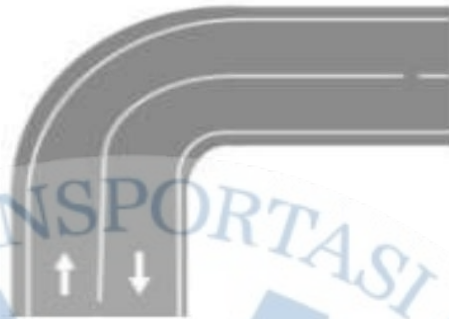
**Gambar 6.** Marka Membujur Garis Utuh Saat Tikungan

Untuk jalan dengan jarak pandang yang terbatas seperti tikungan, maka marka garis utuh berfungsi untuk melarang kendaraan untuk melewati atau

menyalip kendaraan lain di lokasi tersebut. berikut gambar marka membujur garis utuh pada tikungan.
