**ANALISIS POTENSI BAHAYA MENGGUNAKAN METODE  
HIRARC (STUDI KASUS: RUAS JALAN SUDANCO  
SUPRIADI, KOTA MALANG)**

**KERTAS KERJA WAJIB**

**PUTU FRIEZA MALIKA AMANDA**

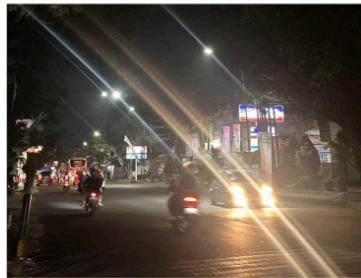
**Gambar 5** Visualisasi Kondisi Penerangan Jalan Pada Malam Hari Di Sta 3 Jalan Sudanco Supriadi

Terkait dengan hasil audit keselamatan jalan pada Sta 3 ruas jalan sudanco supriadi kota malang, didapatkan bahwa kondisi penerangan jalan sudah baik ketika malam hari. Hal ini dikarenakan dari 7 Lampu Penerangan Jalan (LPJ), semua lampu penerangan jalan yang ada di Sta 3 sudah berfungsi dengan baik. Berikut merupakan visualisasi kondisi penerangan jalan pada malam hari pada sta 3 jl sudanco supriadi kota malang:

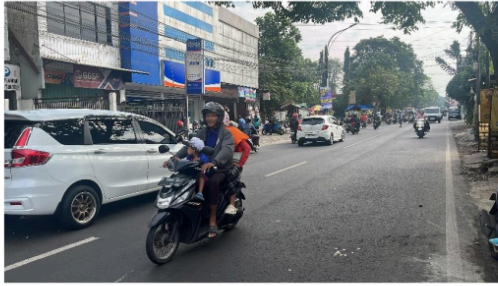
**Gambar 7** Visualisasi Sta 4 Ruas Jalan Sudanco Supriadi Kota Malang

Berdasarkan hasil ukur dan pengamatan, didapatkan lebar masing-masing lajur pada ruas jalan sudanco supriadi sebesar 4 meter dengan total lebar jalur efektif sebesar 8 meter. Hal ini, sudah sesuai dengan standar Teknik Geometrik Jalan Berdasarkan Peraturan Menteri Pekerjaan Umum Dan Perumahan Rakyat Nomor 5 Tahun 2023 Tentang Persyaratan Teknis Jalan Dan Perencanaan Teknis Jalan yang berlaku yang dimana peraturan tersebut dijelaskan bahwa jalan arteri sekunder dengan tipe 2/2TT memiliki standar lebar jalur efektif sebesar 8 meter.

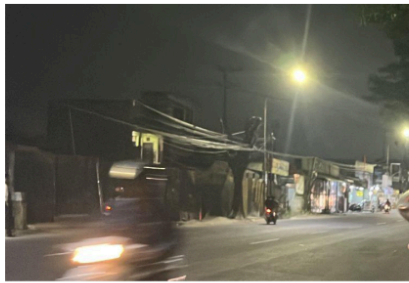
**Gambar 12** Visualisasi Kondisi Penerangan Jalan Pada Malam Hari Di Sta 6 Jalan Sudanco Supriadi

Terkait dengan hasil Audit Keselamatan Jalan pada Sta 6 ruas jalan sudanco supriadi kota malang, didapatkan bahwa kondisi penerangan jalan sudah baik ketika malam hari. Hal ini dikarenakan dari 5 Lampu Penerangan Jalan (LPJ), semua lampu penerangan jalan yang ada di Sta 6 sudah berfungsi dengan baik. Berikut merupakan visualisasi kondisi penerangan jalan pada malam hari pada sta 6 jl sudanco supriadi kota malang:

Direktorat Jenderal Bina Marga, 2022 menjelaskan bahwa jarak antar lampu pada jalan arteri adalah sepanjang 30 meter. Hal tersebut menunjukkan bahwa standar lampu penerangan jalan arteri yang terdapat pada ruas jalan ini kurang sesuai. Dimana, standar teknis untuk jalan sepanjang 300 meter adalah sebanyak 10 lampu penerangan jalan, sedangkan lampu yang tersedia pada ruas jalan ini hanya sebanyak 5 lampu penerangan jalan dengan jarak antar lampu yaitu 40 meter, hal tersebut menunjukkan bahwa jarak antar lampu kurang sesuai dengan standar. Untuk posisi lampu penerangan jalan telah memenuhi kebutuhan pengguna jalan, yaitu 60 cm

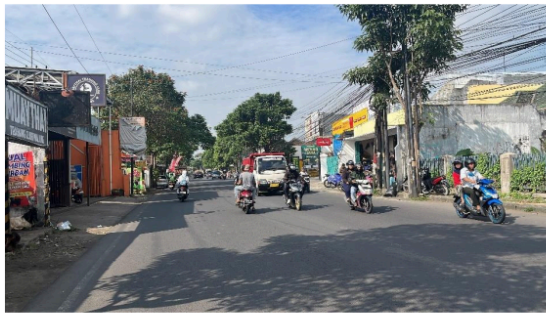
**Gambar 14** Visualisasi Sta 9 Ruas Jalan Sudanco Supriadi (Depan Bebek Trisno- Depan Hidayah Motor)

Berdasarkan hasil ukur dan pengamatan, didapatkan lebar masing-masing jalur pada ruas jalan sudanco supriadi sebesar 6 meter dan 4,8 meter dengan total lebar jalur efektif sebesar 10,8 meter.

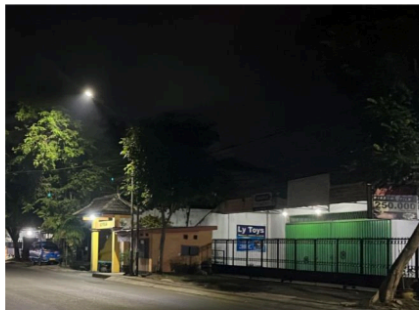
**Gambar 16** Visualisasi Kondisi Penerangan Jalan Pada Malam Hari Di Sta 9 Jalan Sudanco Supriadi

Terkait dengan hasil audit keselamatan jalan pada Sta 9 ruas jalan sudanco supriadi kota malang, didapatkan bahwa kondisi penerangan jalan sudah baik ketika malam hari. Hal ini dikarenakan dari 7 Lampu Penerangan Jalan (LPJ), semua lampu penerangan jalan yang ada di Sta 9 sudah berfungsi dengan baik. Berikut merupakan visualisasi **kondisi penerangan jalan pada malam hari** pada sta 9 jl sudanco supriadi kota malang:

Direktorat Jenderal Bina Marga, 2022 menjelaskan bahwa jarak antar lampu pada jalan arteri adalah sepanjang 30 meter. Hal tersebut menunjukkan bahwa standar lampu penerangan jalan arteri yang terdapat pada ruas jalan ini kurang sesuai. Dimana, standar teknis untuk jalan sepanjang 300 meter adalah sebanyak 10 lampu penerangan jalan, sedangkan lampu yang tersedia pada ruas jalan ini hanya sebanyak 7 lampu penerangan jalan dengan jarak antar lampu yaitu 35 meter, hal tersebut menunjukkan bahwa jumlah dan jarak antar lampu kurang sesuai dengan standar. Untuk posisi lampu penerangan jalan telah memenuhi kebutuhan pengguna jalan, yaitu 60 cm sesuai dengan Peraturan Menteri Perhubungan Republik Indonesia Nomor PM 27 Tahun 2018, pasal 102 tentang Alat Penerangan Jalan.

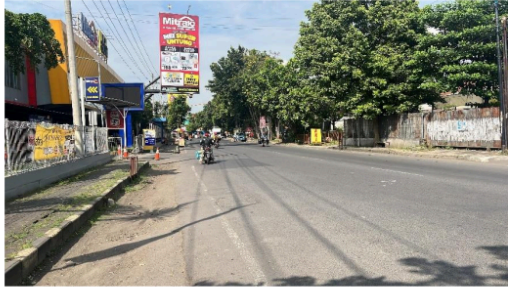
**Gambar 18** Visualisasi Sta 12 Ruas Jalan Sudanco Supriadi (Depan Sae Mebel- Depan Atria Furnishings & Mattress)

Berdasarkan hasil ukur dan pengamatan, didapatkan lebar masing-masing lajur pada ruas jalan sudanco supriadi sebesar 6 meter dan 4,8 meter dengan total lebar jalur efektif sebesar 10,8 meter.
