**REKOMENDASI FASILITAS KESELAMATAN JALAN PADA
LOKASI RAWAN KECELAKAAN
(STUDI KASUS : RUAS JALAN EMPUNALA KOTA
MOJOKERTO)**

KERTAS KERJA WAJIB/TUGAS AKHIR

**POLITEKNIK TRANSPORTASI DARAT BALI
PROGRAM STUDI D-III MANAJEMEN TRANSPORTASI JALAN
2025**

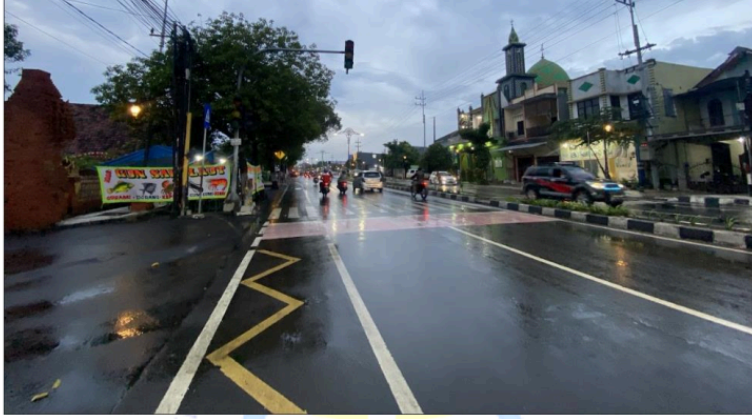
Gambar 21. Tampilan Zoss

Selain itu pada jalan Empunala di Kota Mojokerto ini juga terdapat marka ZOSS, yaitu pada area depan sekolah SDN 6 Balongsari dimana pada gambar 22 merupakan gambar dari arah barat – timur yang terlihat kondisi marka ZOSS masih terlihat bagus, sedangkan pada gambar 23 dibawah merupakan marka ZOSS yang terdapat di jalan dengan arah timur – barat yang dimana tampilan dari marka ZOSS hanya menutupi setengah dari jalan, yang harusnya tertutupi seluruhnya. Oleh karena itu, dibutuhkan upaya perawatan atau pengecatan ulang terhadap zebra cross dan marka ZoSS, agar fungsi zebra cross sebagai area penyebrangan serta marka merah sebagai penanda Zona Selamat Sekolah (ZoSS) dapat berfungsi secara optimal dan mudah dikenali oleh pengendara yang berkendara diruas Jalan Empunala.

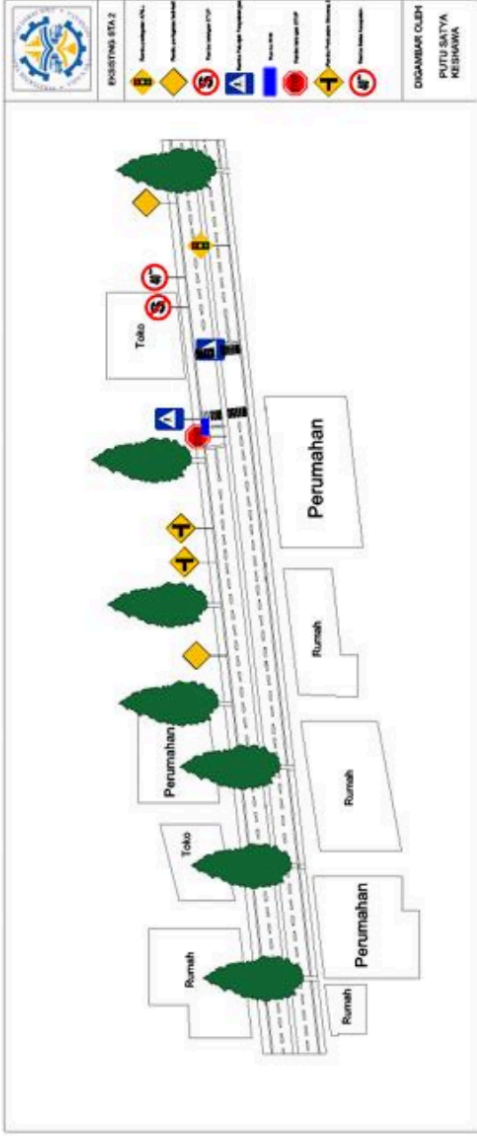
Gambar 28. Visualisasi Eksisting STA 2

Berikut merupakan tampilan eksisting dari STA 2, 6, dan 7 dari Jalan Empunala pada tampilan AutoCAD

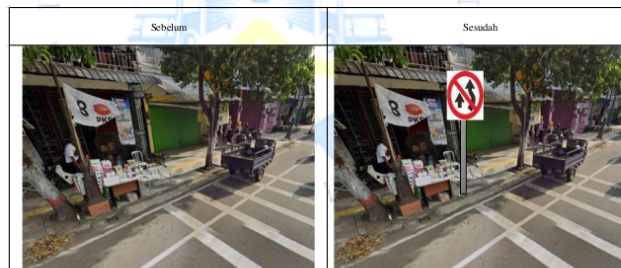
Tabel 5. 25 Penambahan Rambu Larangan Menyalip

Berdasarkan dengan penambahan rambu dilarang menyalip diatas merupakan rekomendasi dari kecelakaan no 45 yang tertera pada lampiran 5

Pemasangan rambu larangan menyalip pada lokasi rawan kecelakaan terutama didekat area sekolah, dalam hal ini pada ruas jalan Empunala dengan hasil survey yang cukup tinggi terdapat marka ZoSS yang ada di depan sekolah SDN Balongsari 6, untuk itu pemasangan rambu larangan menyalip ini diberikan sebagai pengingat untuk pengguna jalan terkait bahwasanya di beberapa meter kedepan adanya area sekolah yang juga terdapat marka ZoSS, yang dimana nantinya rambu ini akan dipasang pada titik $7^{\circ}27'59.29''S$ $112^{\circ}26'35.48''E$ pemasangan rambu ini sudah disesuaikan dengan Peraturan Direktorat Jendral Perhubungan Darat mengenai ketentuan rambu yang ada di arean ZoSS untuk desain jalan 4 Lajur. Untuk visualisasi pemasangan rambu dapat dilihat seperti gambar dibawah ini.
