BAB V

HASIL PENELITIAN DAN PEMBAHASAN

5.1 Kendaraan L300 Yang Tidak Lulus Sistem Rem

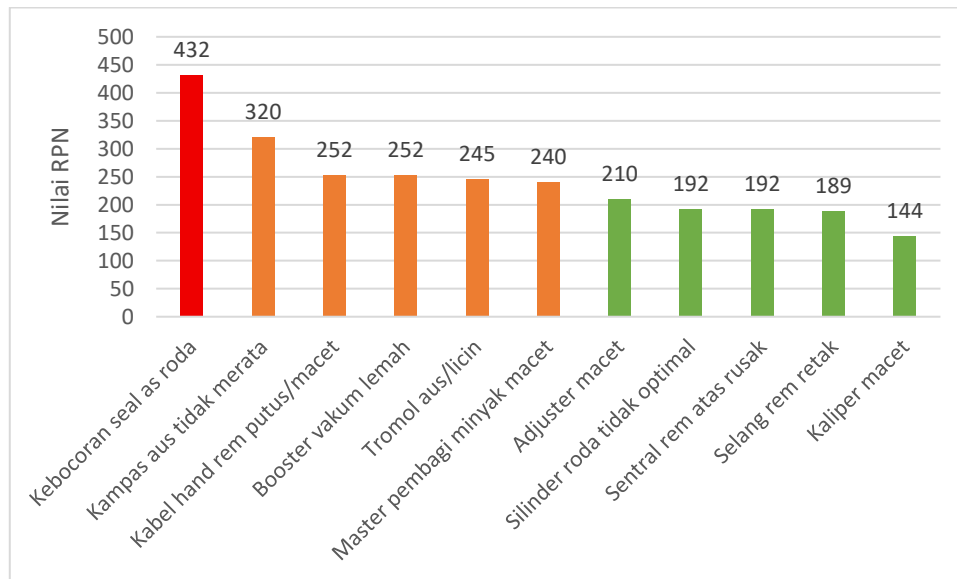
Gambar 32. Analisis FMEA

Hasil perhitungan RPN, diperoleh bahwa komponen Seal As Roda memiliki nilai RPN tertinggi yaitu 432, dengan nilai *severity* 9 (sangat tinggi), *occurrence* 8 (sering terjadi dalam 6-8 bulan), dan *detection* 6 (memerlukan alat bantu dan analisis visual). Seal as roda yang mengalami kebocoran menyebabkan oli gardan merembes ke kampas rem sehingga kampas menjadi licin dan rem tidak pakem. Kondisi ini sangat membahayakan karena menyebabkan kehilangan fungsi pengereman, terutama saat kendaraan bermuatan penuh.
